## Minnesanteckningar Vägsyn Tibble 28 maj 2024 klockan 10.00-12.00

Olle O redogjorde för det utkast till Vägsynsprotokoll (bilaga) som han förberett till vägsynsmötet. I utkastet är vägnätet i Tibble (Tibble Ga:8) indelat i 39 olika vägsträckor som var och en bedömts ur ett antal perspektiv.

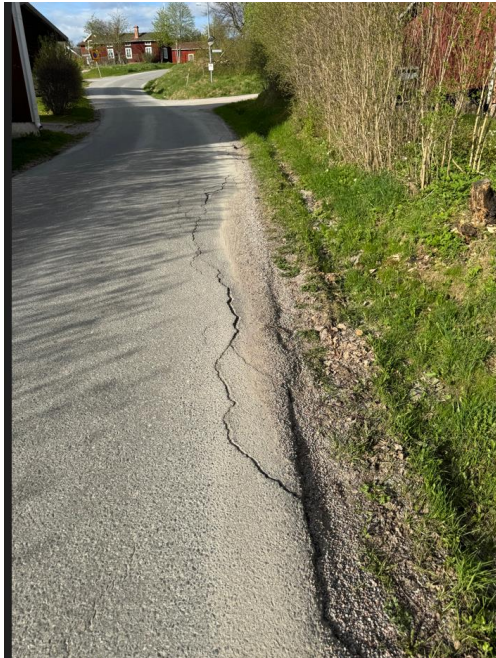
### Vägdela 1 Sturlindsvägen

Väggkant vid Annexet har brustit ner i diket.

Bristfällig dikning. Vägdelen ligger längst ner i en lång sammanhängande lutning med stort upptagningsområde för dagvatten. Nuvarande dagvattenlösning på denna vägdela har otillräcklig kapacitet.

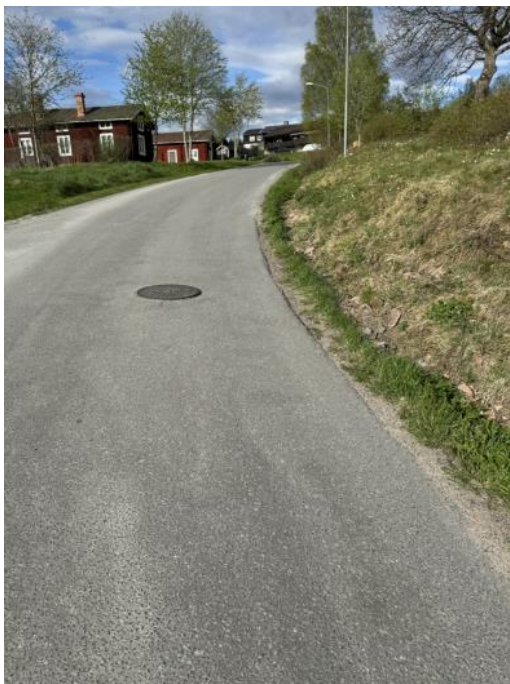
### Vägdela 2 Sturlindsvägen

Bristfällig dikning. Vägdelen ligger långt ner i en lång sammanhängande lutning med stort upptagningsområde för dagvatten. Nuvarande dagvattenlösning på denna vägdela har otillräcklig kapacitet.

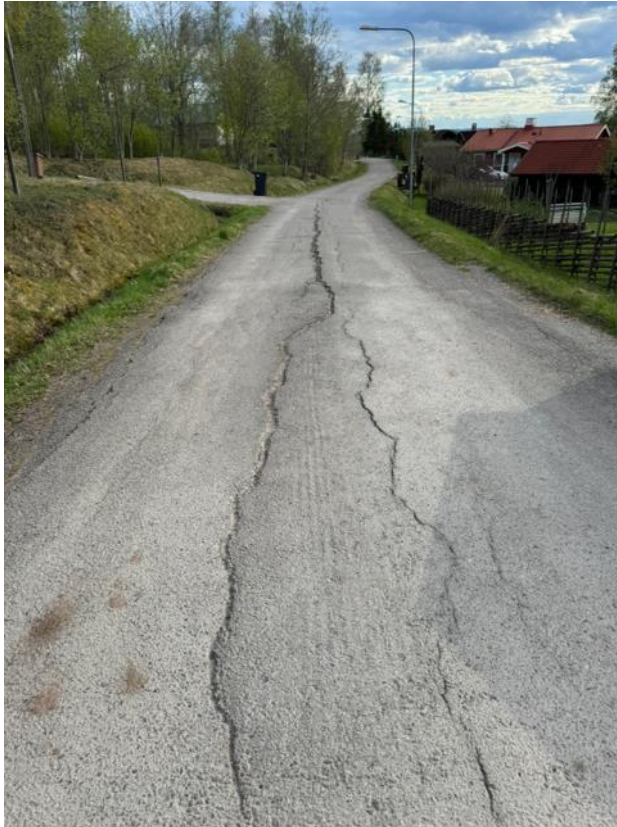
Vägdela 5 Lindsvedsvägen

Längsgående sprickor.

Uppfrysning av vägmitt vintertid.

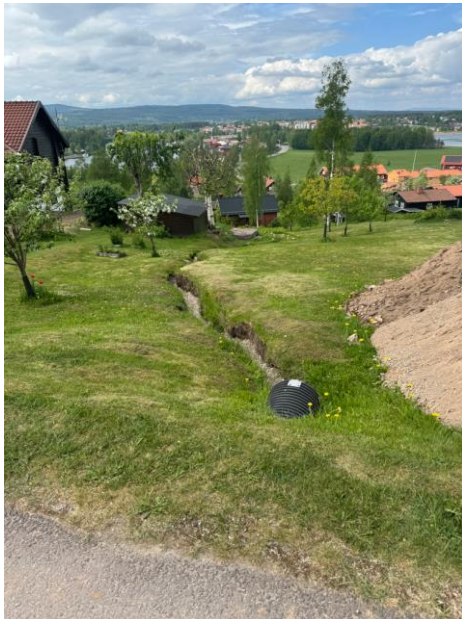
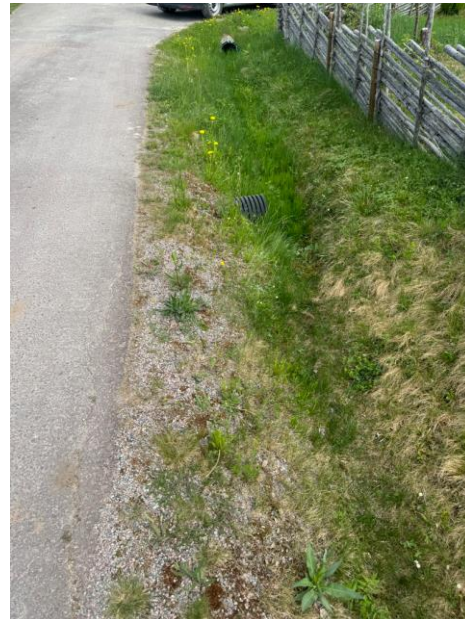
### Vägd 6 Lindsvedsvägen

Under våren rann vatten under denna trumma. Som framgår av bilden finns även en problematik gällande vattnets vidare färd genom byn. Det är denna bäck som översvämmar Solgårdsvägen längre ner (se vägd 8 Solgårdsvägen).

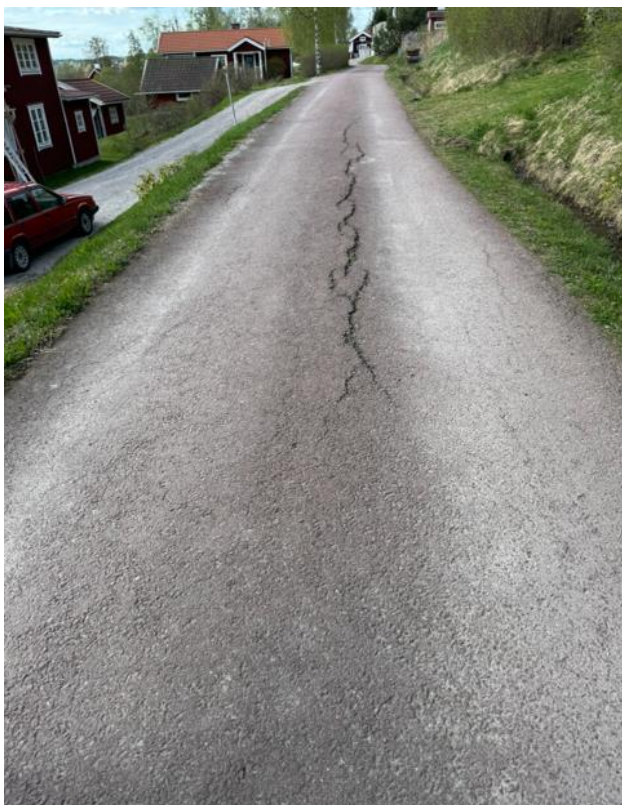
### Vägd 7 Lindsvedsvägen

Längsgående sprickor.

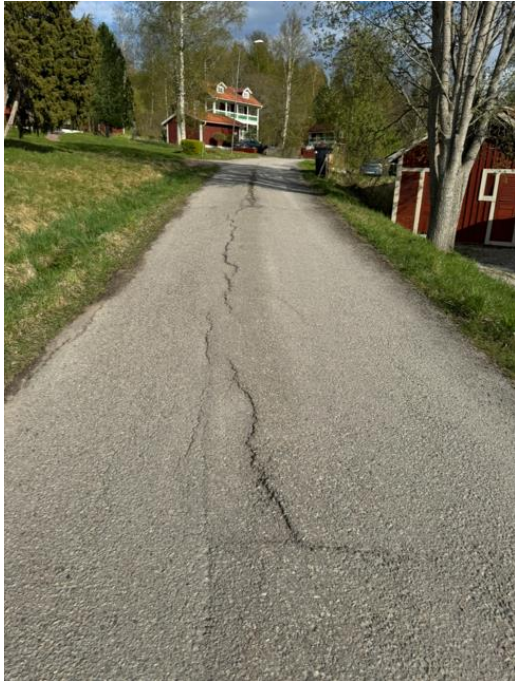
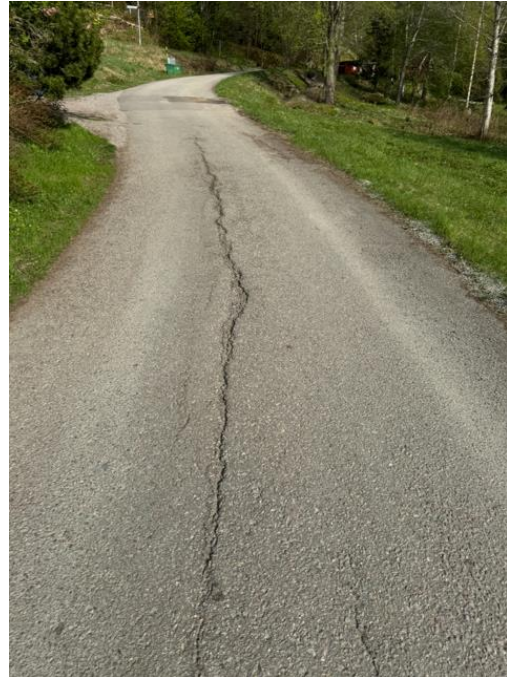
### Vägdal 8 Solgårdsbacken

Längsgående sprickor.

Otillräcklig dikning. Rinner över vägen vid höga flöden. (vid Solgården)

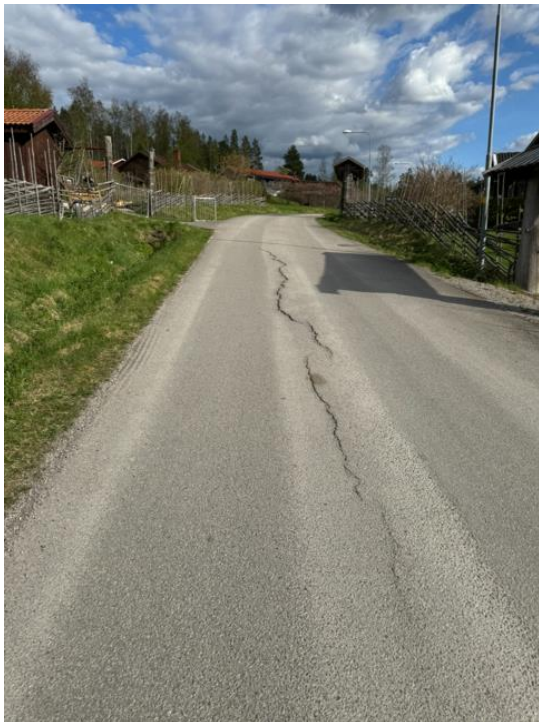
### Vägdal 9 Sturlindsbacken

Längsgående sprickor.

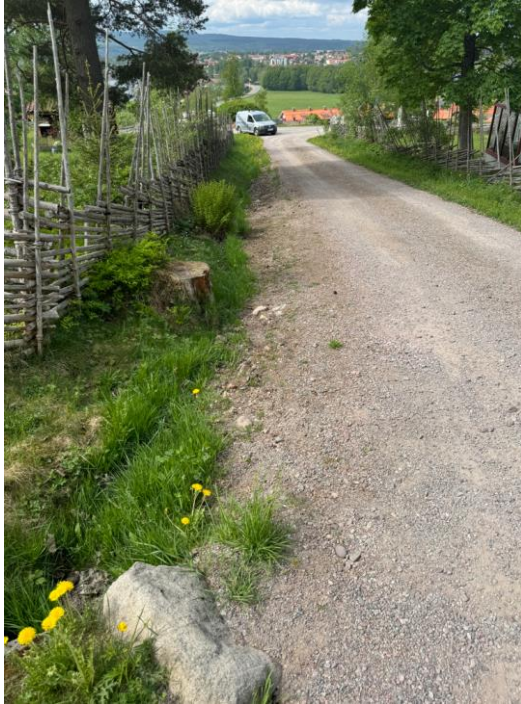
## Vägdel 10 Sturbacken

Beläggningsen är grus (ej asfalt som anges i utkastet)

Dikesrensning och säkrande av vattenavrinning. I korsningen med Getskump behöver lutningar åtgärdas och funktionen på trumman under Getskump säkras.

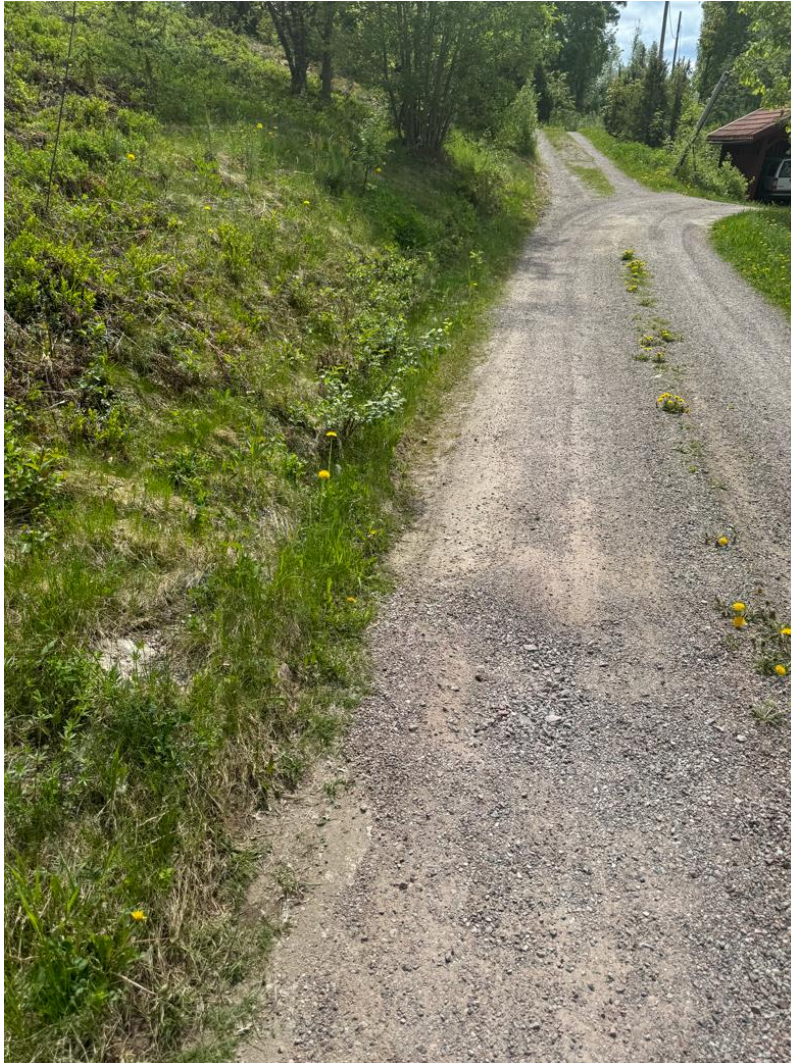
## Vägdal 11 Getskump

Otillräcklig dikning på ovansidan om vägen. Behov av slitlager. Här kan kalksingel vara lämpligt.

Det vatten som kommer uppifrån (ovanför vägen Getskump) och rinner nedåt hamnar så småningom i riskområdet för skred. Här behövs en noggrann genomgång av hur vattnet ska ledas och inte ledas innan några åtgärder vidtas. Börja att säkra diken och trummor nedifrån och uppåt.

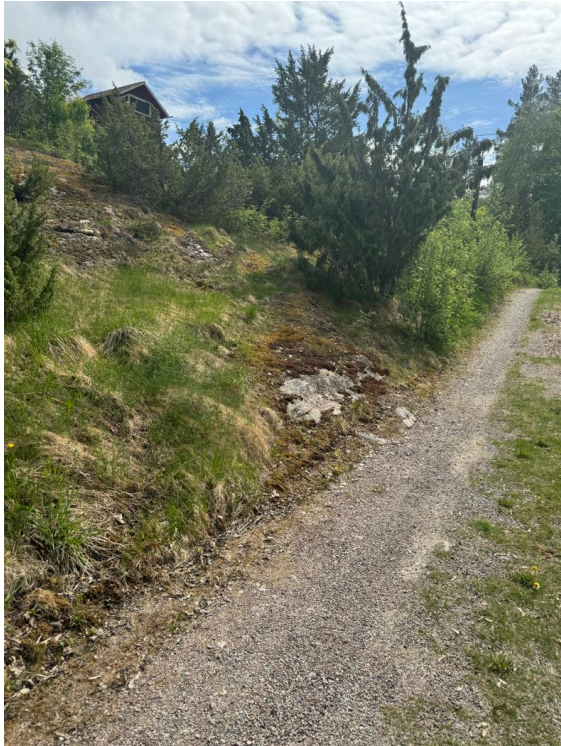
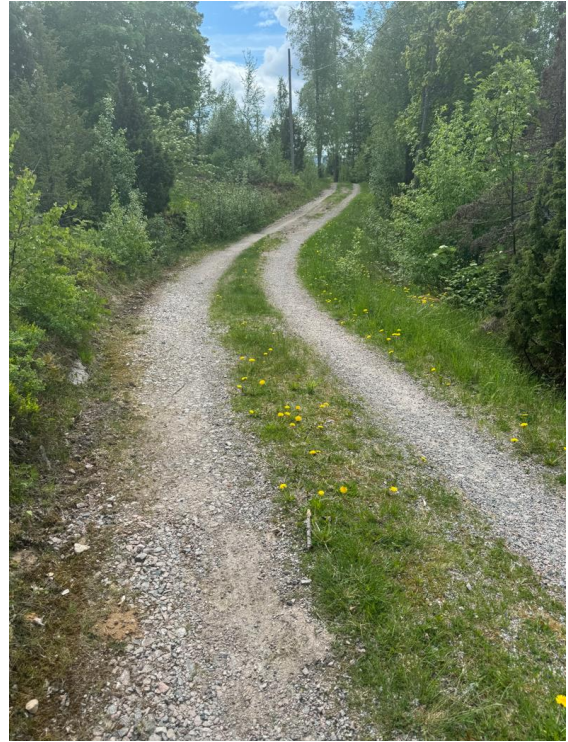
#### Vägdal 11 a Getskump

Otillräcklig dikning på ovansidan om vägen. Behov av slitlager. Här kan kalksingel vara lämpligt.

Det vatten som kommer uppifrån (ovanför vägen Getskump) och rinner nedåt hamnar så småningom i riskområdet för skred. Här behövs en noggrann genomgång av hur vattnet ska ledas och inte ledas innan några åtgärder vidtas. Börja att säkra diken och trummor nedifrån och uppåt.

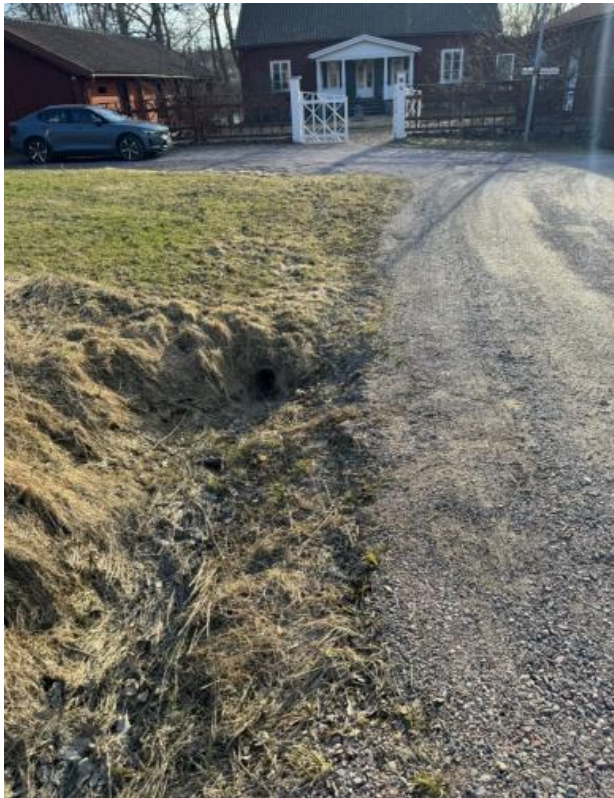
Vägdal 21 Boställsgattu

Trumma troligen överfylld vid Kaptensbostället. (Var är andra änden av denna trumma?)

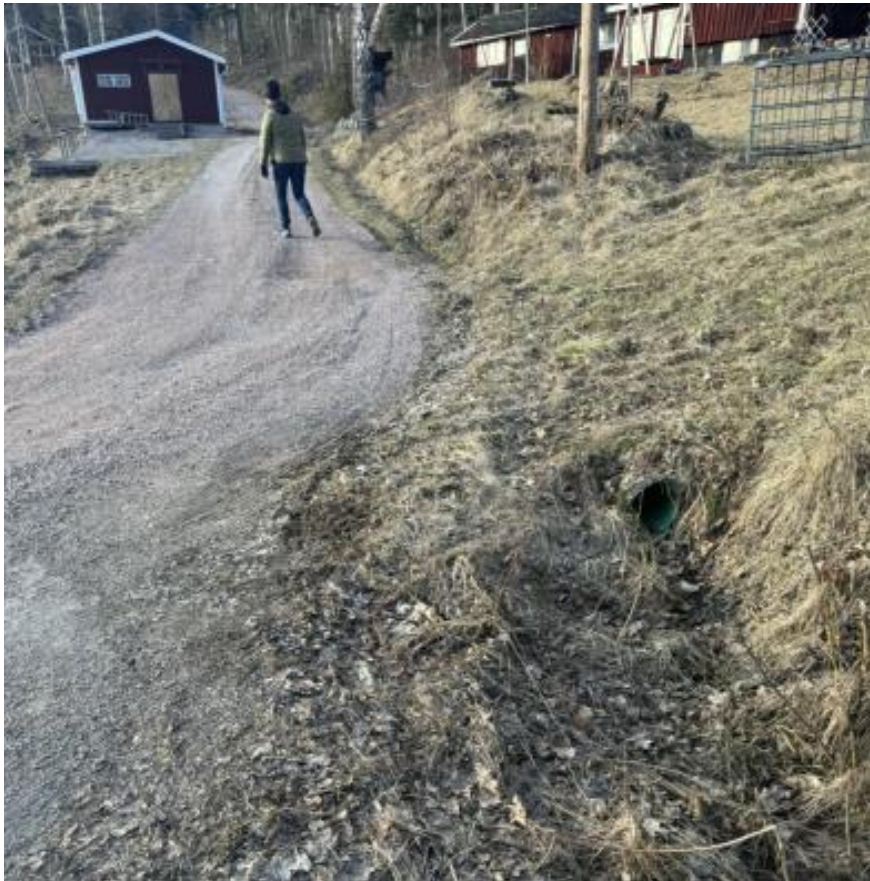
Vägdal 29 Brockmyrsvägen

Pga grusväg med lång sammanhängande lutning är det hög prioritet på dikesrensning och säkerställning av trummornas funktion och kapacitet (t ex urspolning av grus ur trummor) samt komplettering av slitlager och säkerställa bombering/vattenavrinning.

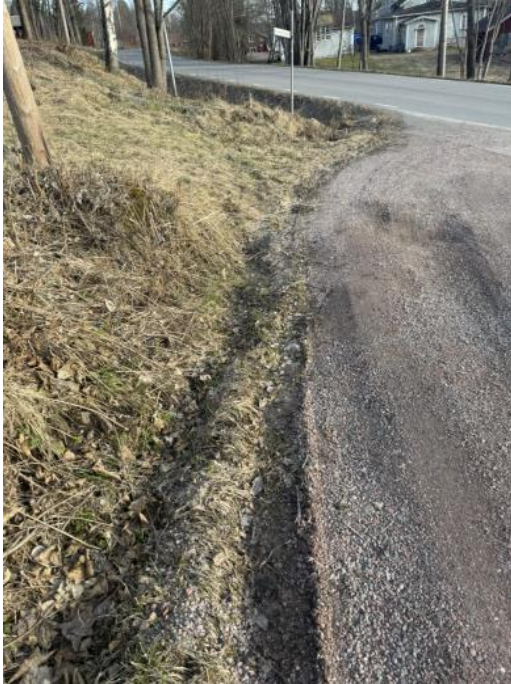
Trumma finns. Inloppet överfyllt?

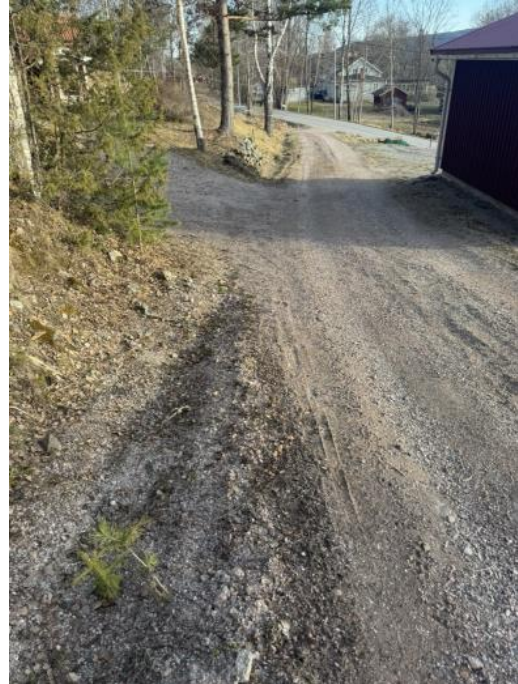
Sidotrumma saknas?

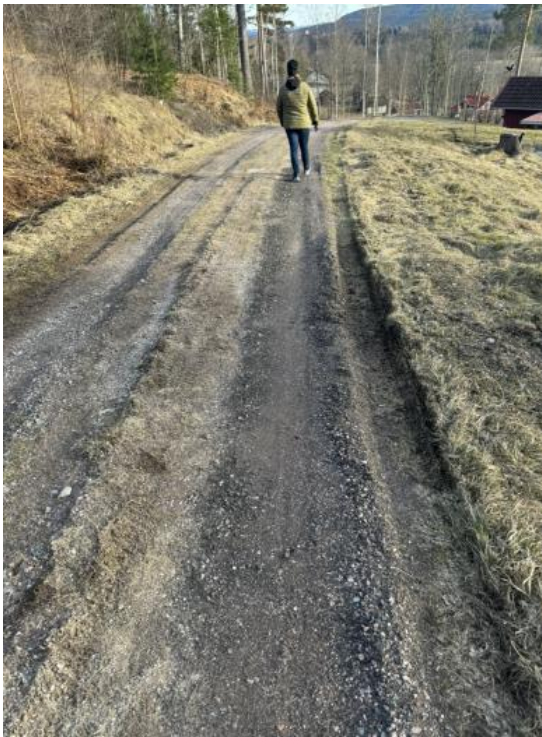
Vägdal 29 a Brockmyrsvägen

Höga gräskanter. Behov av förstärkning.

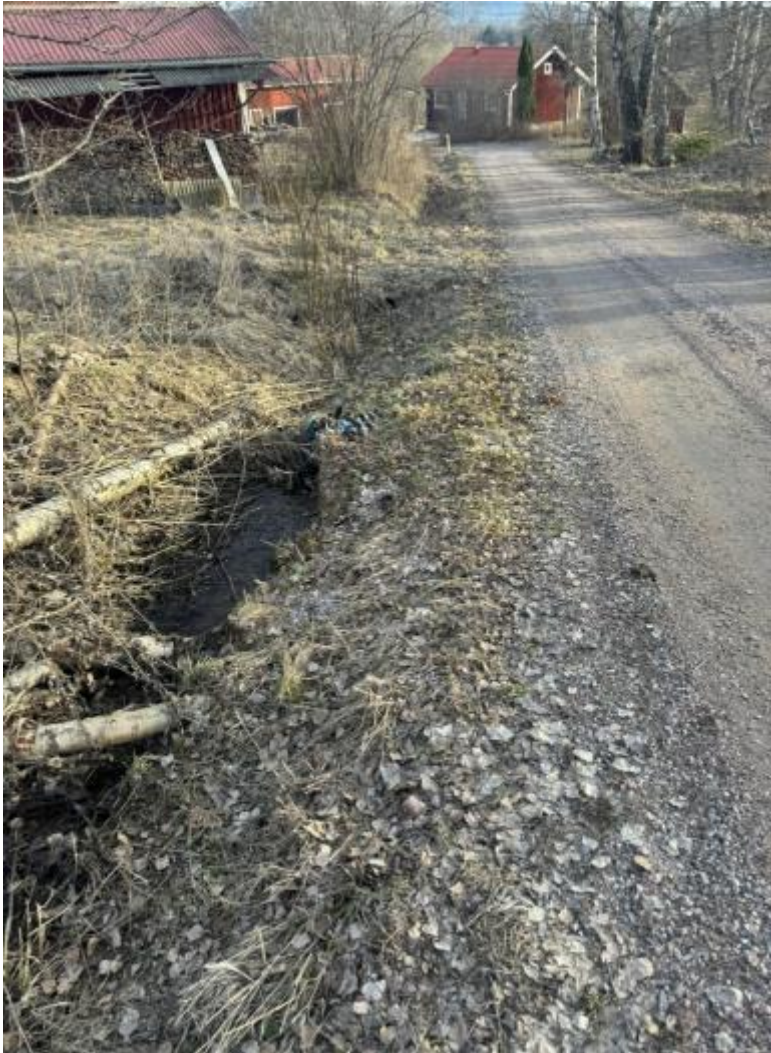
### Vägdal 30 Tolerbergsvägen

Pga grusväg med lång sammanhängande lutning är det hög prioritet på dikesrensning och säkerställning av trummornas funktion och kapacitet (t ex urspolning av grus ur trummor) samt komplettering av slitlager och säkerställa bombering/vattenavrinning.

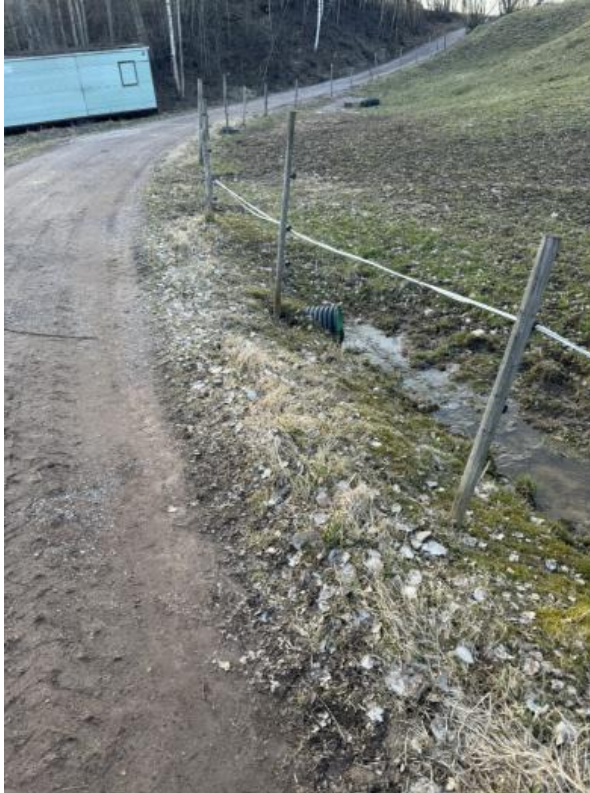
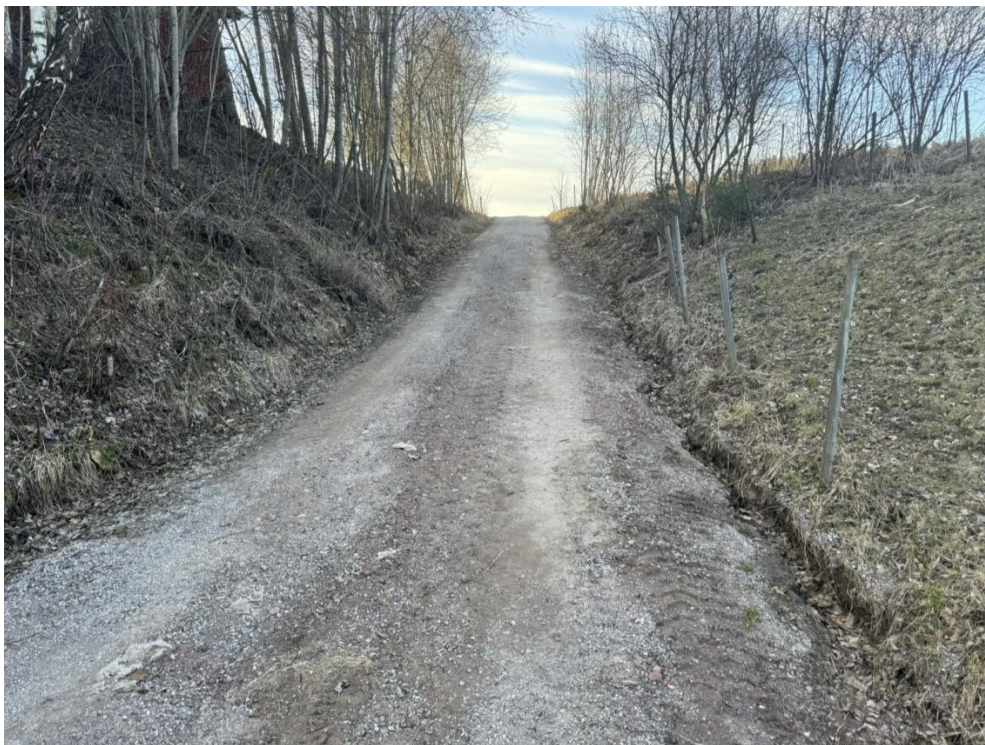
### Vägdel 32 Åkervägen (södra)

Vägen används till stor del som cykelväg varför slitlager behövs ovanpå bärlagret. Vattenavrinning behöver säkras då vägen idag är lägre än omgivningen bitvis.

Behov av dikning vid Blombergs gruva (från Tibblehållet).
