Minnesanteckningar Vägsyn 18 – 21 augusti 2025

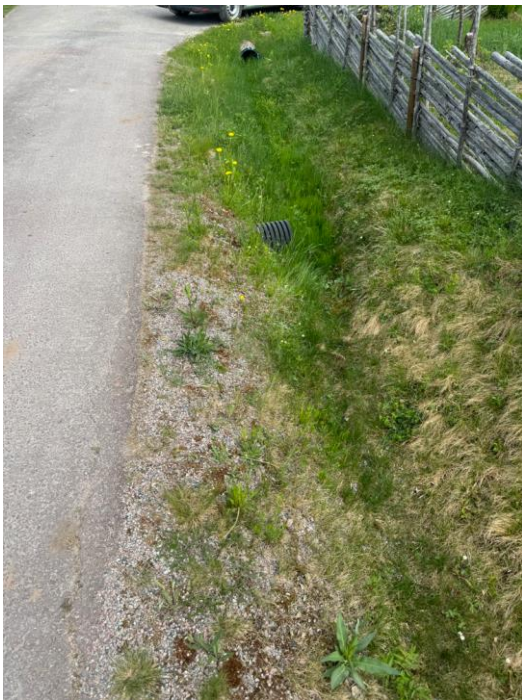
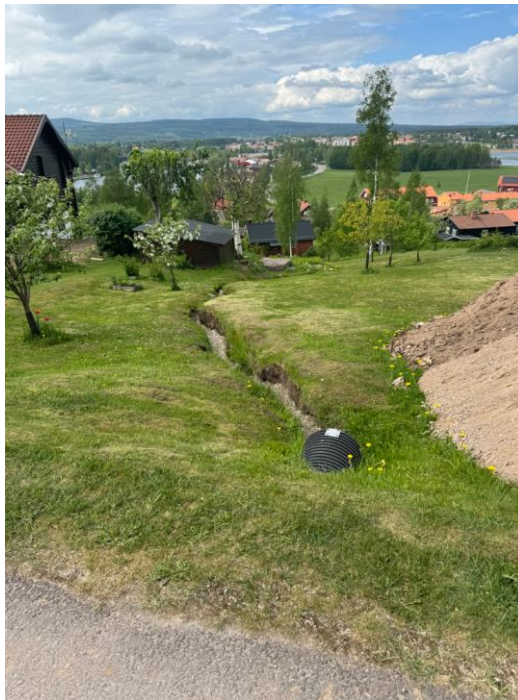
Vägdel 6 Lindsvedsvägen

22. Under våren rann vatten under trumman. Denna bäck bidrar till översvämning av Solgårdsvägen längre ner (se Solgårdsvägen).

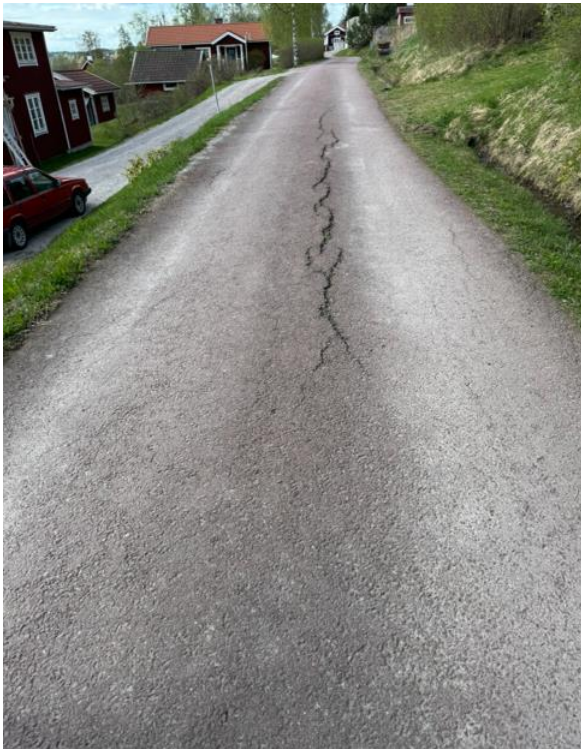
Vägdel 7 Lindsvedsvägen
23. Längsgående sprickor.

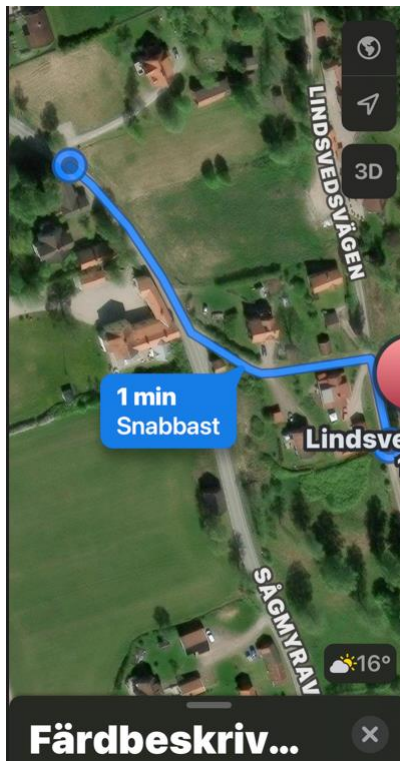
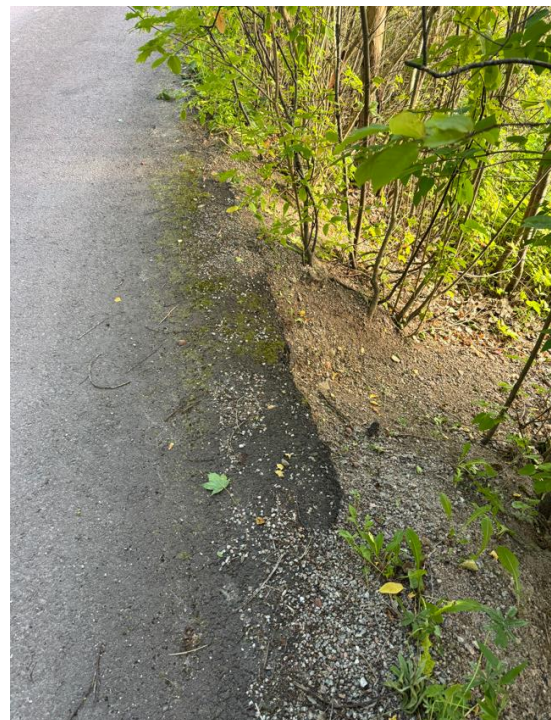
- 24. Trumma under väg vid korsning Solgårdsbacken fryser upp.
- 25. GPS-visar olämplig färdväg mellan Sågmyravägen och Lindsvedsvägen
- 26. Avsläntning utanför asfaltkant behöver förstärkas ovanför Tibble 44:6

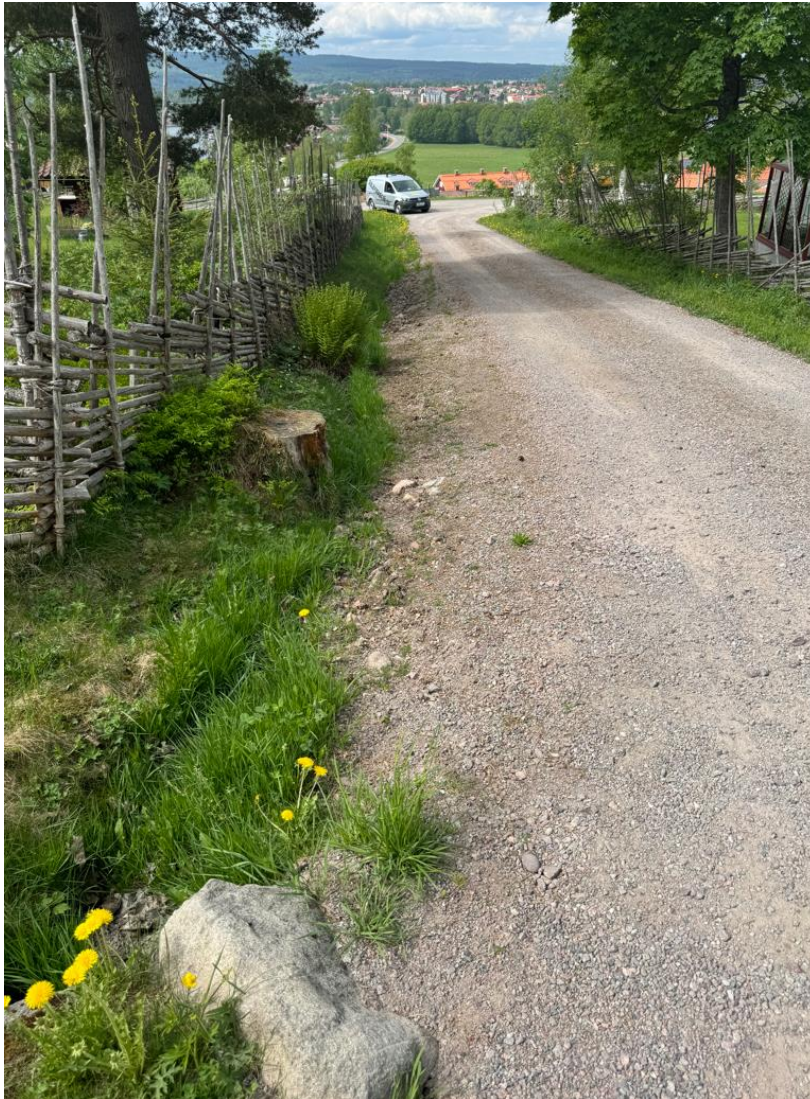
Vägdal 10 Sturbacken

27. Dikesrensning och säkrande av vattenavrinning. I korsningen med Getskump behöver lutningar åtgärdas och funktionen på trumman under Getskump säkras.

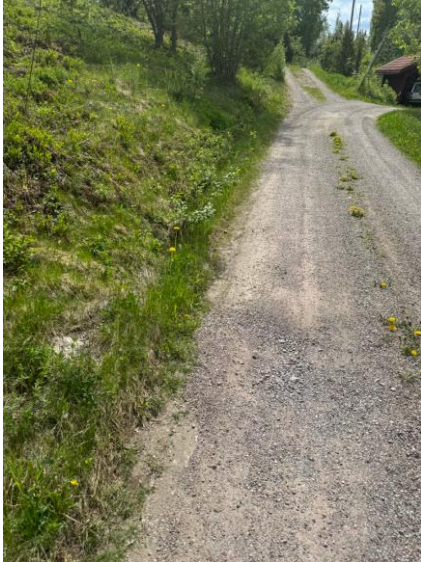
Vägdel 11 Getskump

28. Otillräcklig dikning på ovansidan om vägen. Behov av slitlager. Här kan kalksingel vara lämpligt. Det vatten som kommer uppifrån (ovanför vägen Getskump) och rinner nedåt hamnar så småningom i riskområdet för skred. Här behövs en noggrann genomgång av hur vattnet ska ledas och inte ledas innan några åtgärder vidtas. Börja att säkra diken och trummor nedifrån och uppåt.

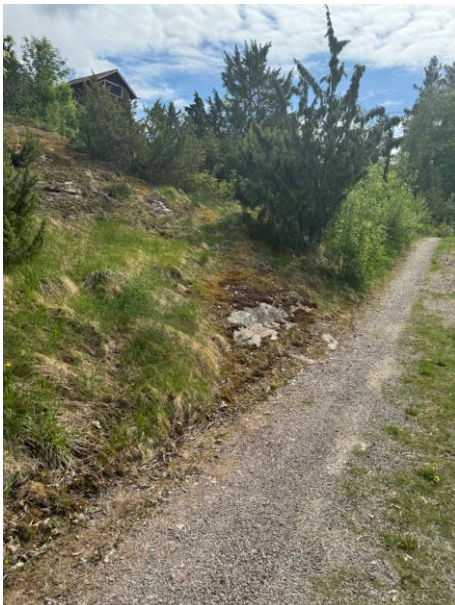
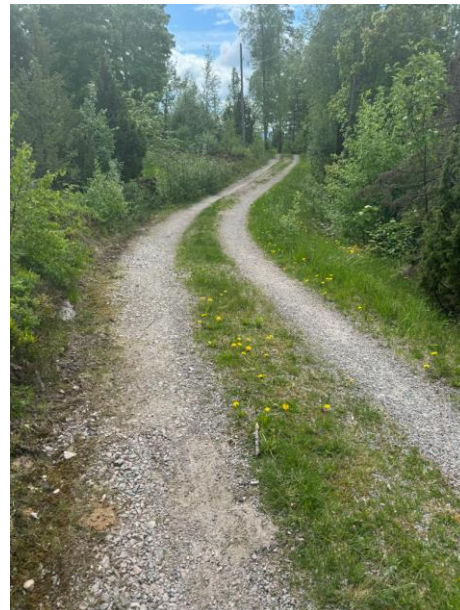
Vägdel 11 a Getskump

29. Otillräcklig dikning på ovansidan om vägen. Behov av slitlager. Här kan kalksingel vara lämpligt. Det vatten som kommer uppifrån (ovanför vägen Getskump) och rinner nedåt hamnar så småningom i riskområdet för skred. Här behövs en noggrann genomgång av hur vattnet ska ledas och inte ledas innan några åtgärder vidtas. Börja att säkra diken och trummor nedifrån och uppåt.

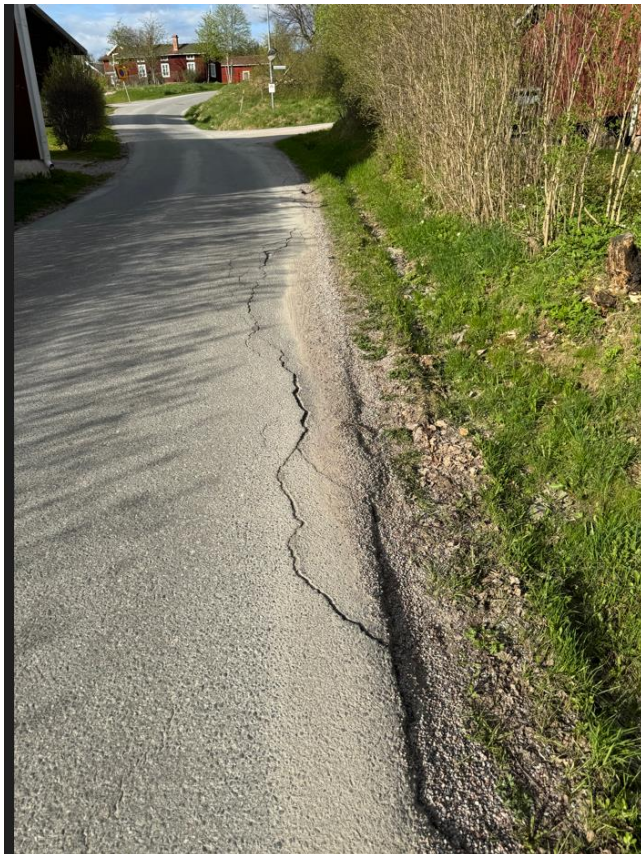
Vägdel 1 Sturlindsvägen

30. Väggkant vid Annexet har brustit ner i diket.

31. Bristfällig dikning. Vägdelen ligger längst ner i en lång sammanhängande lutning med stort upptagningsområde för dagvatten. Nuvarande dagvattenlösning på denna vägdel har otillräcklig kapacitet.

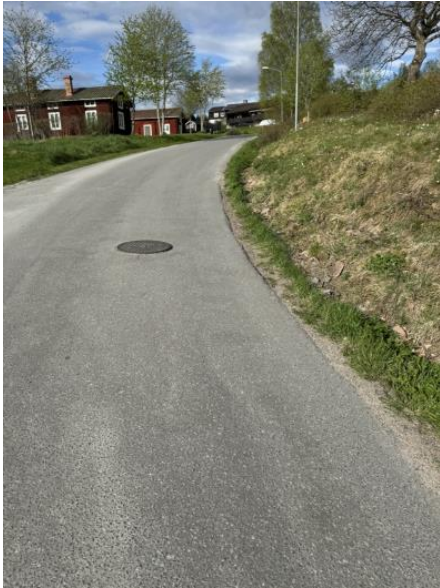
Vägdela 2 Sturlindsvägen

32. Bristfällig däckning. Vägdelen ligger långt ner i en lång sammanhängande lutning med stort upptagningsområde för dagvatten. Nuvarande dagvattenlösning på denna vägdela har otillräcklig kapacitet.

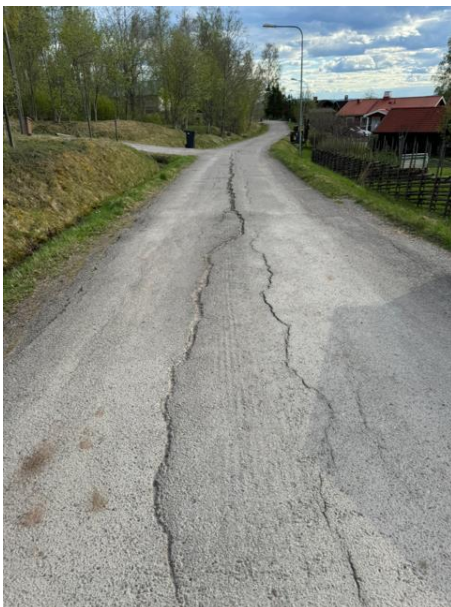
Vägdela 5 Lindsvedsvägen

33. Längsgående sprickor.

34. Uppfrysning av vägmitt vintertid.

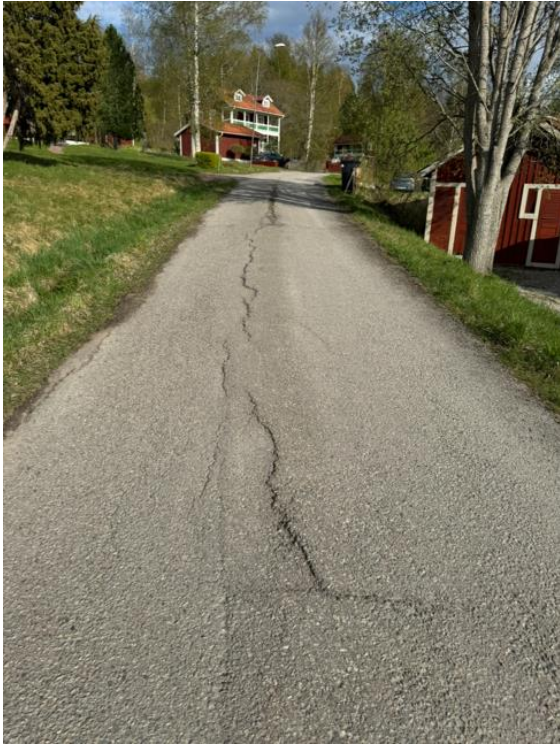
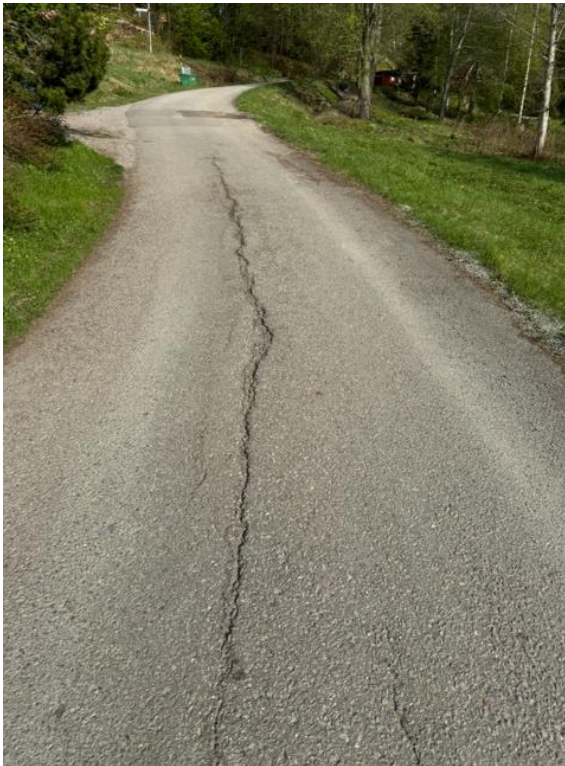
Vägdal 8 Solgårdsbacken

35. Längsgående sprickor.

36. Skadad avstängningskran för vatten. (Dala Vatten underrättade)

37. Uppfrusen vägtrumma under anslutningsväg

38. Otillräcklig dikning. Rinner över vägen vid höga flöden.

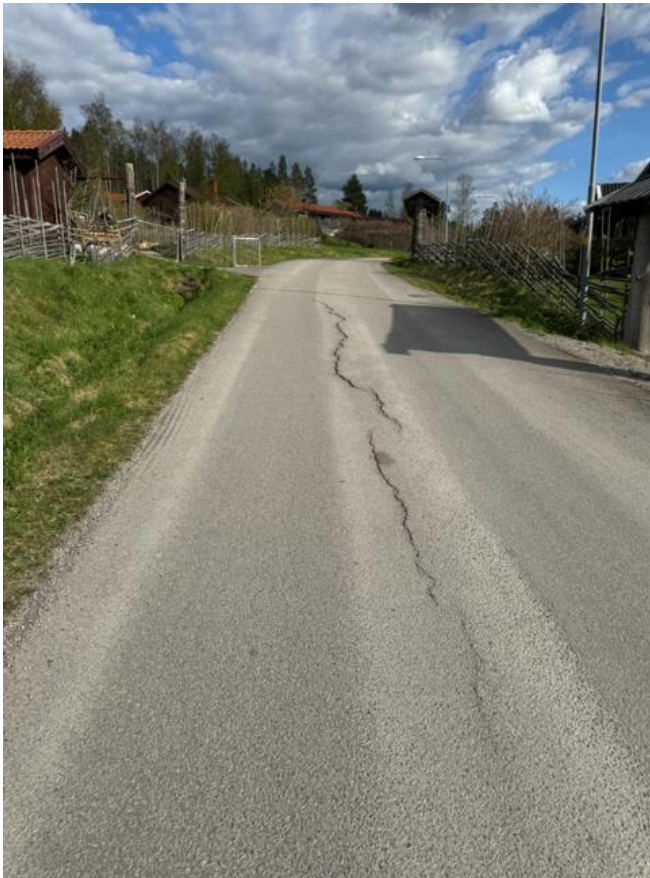
Vägdal 9 Sturlindsbacken

39. Längsgående sprickor.

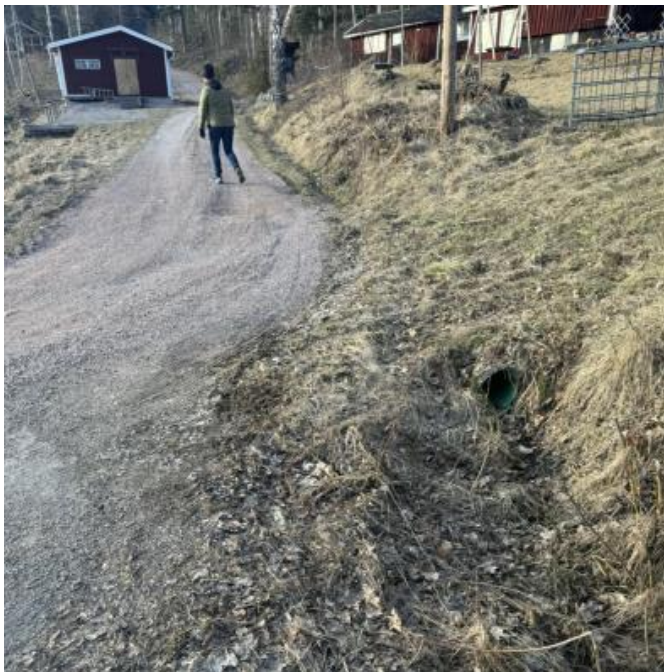
Vägdel 29 Brockmyrsvägen

41. Pga grusväg med lång sammanhängande lutning är det hög prioritet på dikesrensning och säkerställning av trummornas funktion och kapacitet (t ex urspolning av grus ur trummor) samt komplettering av slitlager och säkerställa bombering/vattenavrinning.

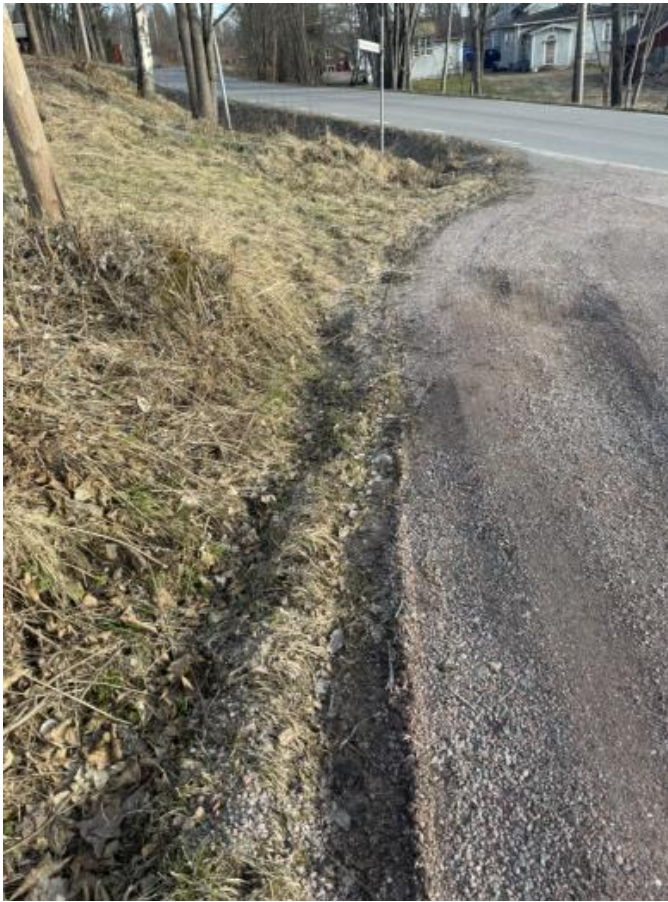
42. Trumma finns. Inloppet behöver friläggas.

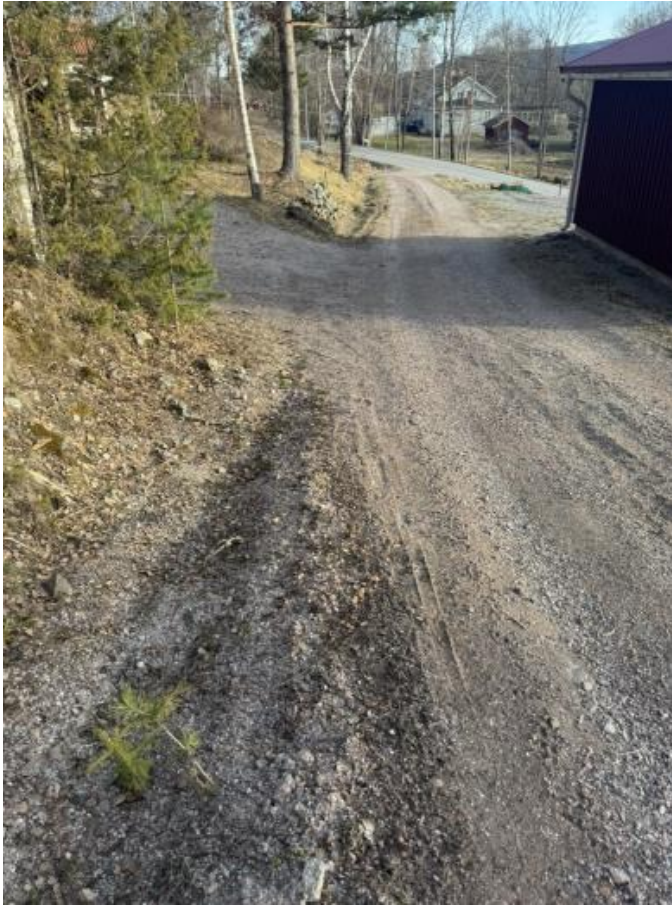
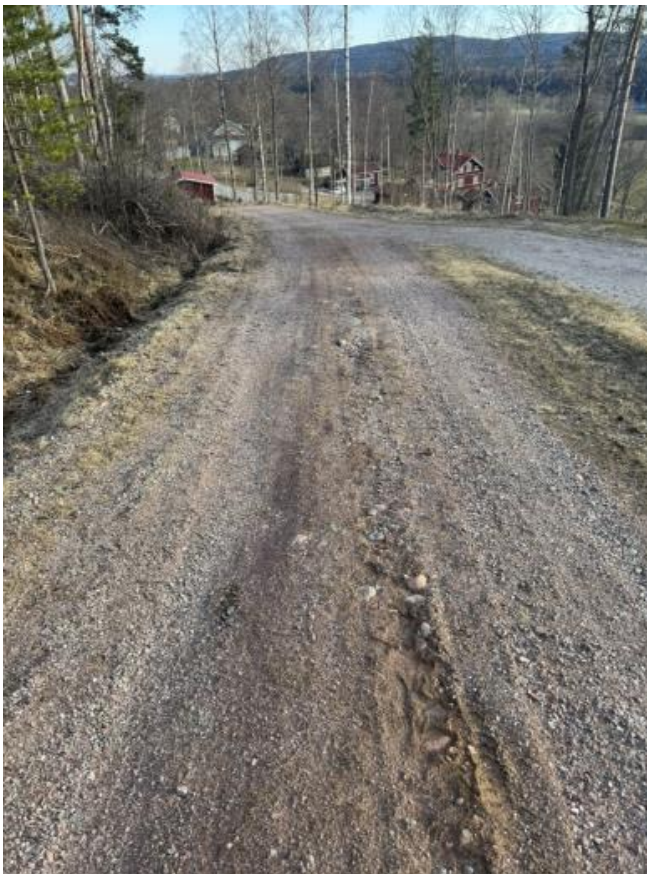
43. Behov av lösning för att leda bort vattnet som kommer i diket.

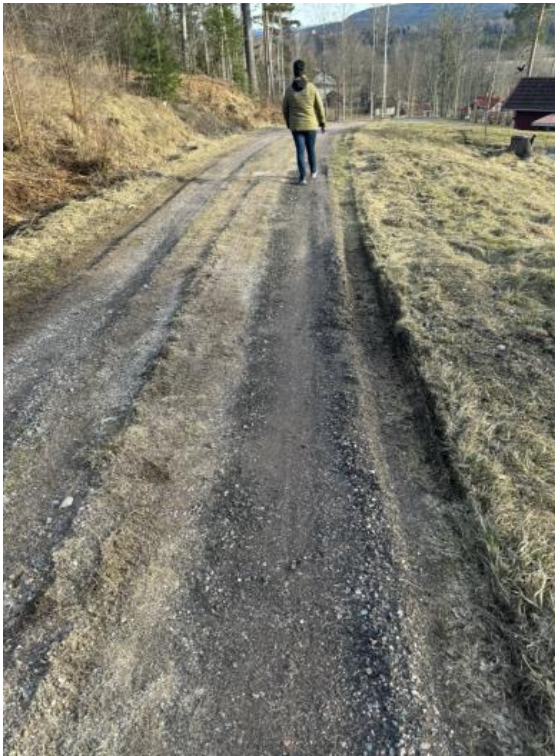
Vägdel 29 a Brockmyrsvägen

44. Höga gräskanter. Behov av bärlager.

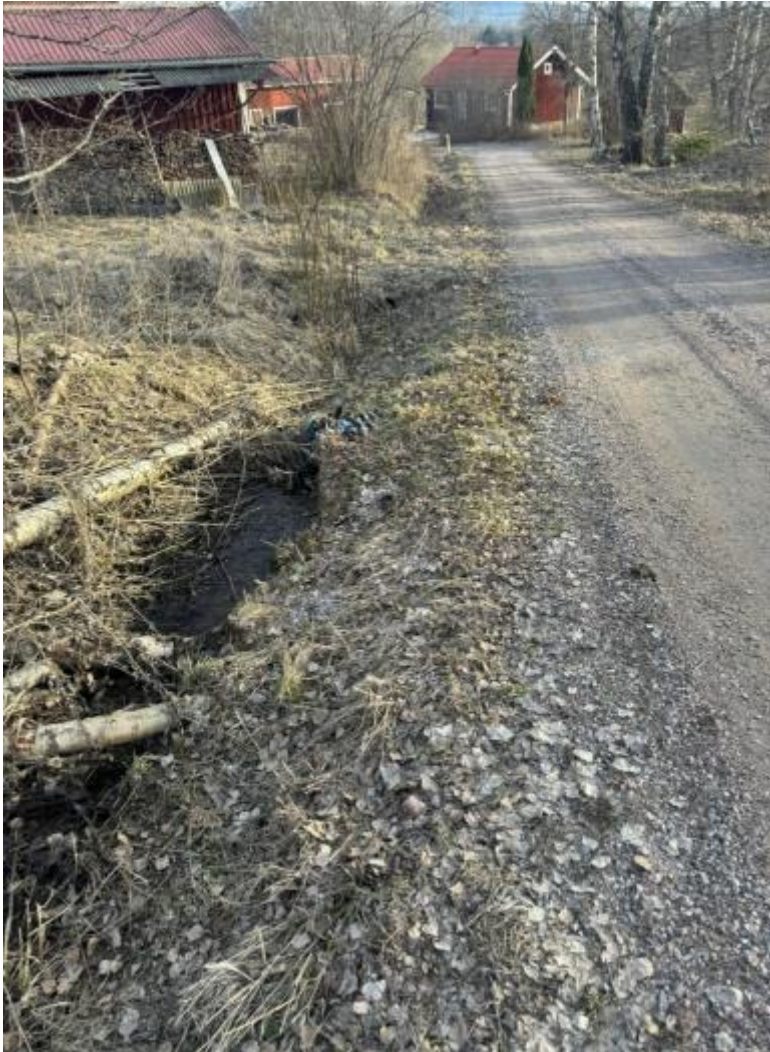
Tolerbergsvägen

45. Pga grusväg med lång sammanhängande lutning är det hög prioritet på dikesrensning och säkerställning av diken och trummornas funktion och kapacitet (t ex urspolning av grus ur trummor) samt komplettering av slitlager och säkerställa bombering/vattenavrinning.
