# LYCKA, VARGNÄS OCH ÅJER

Rönnäs fjärding, Leksands socken

Leksands kulturmiljöprogram

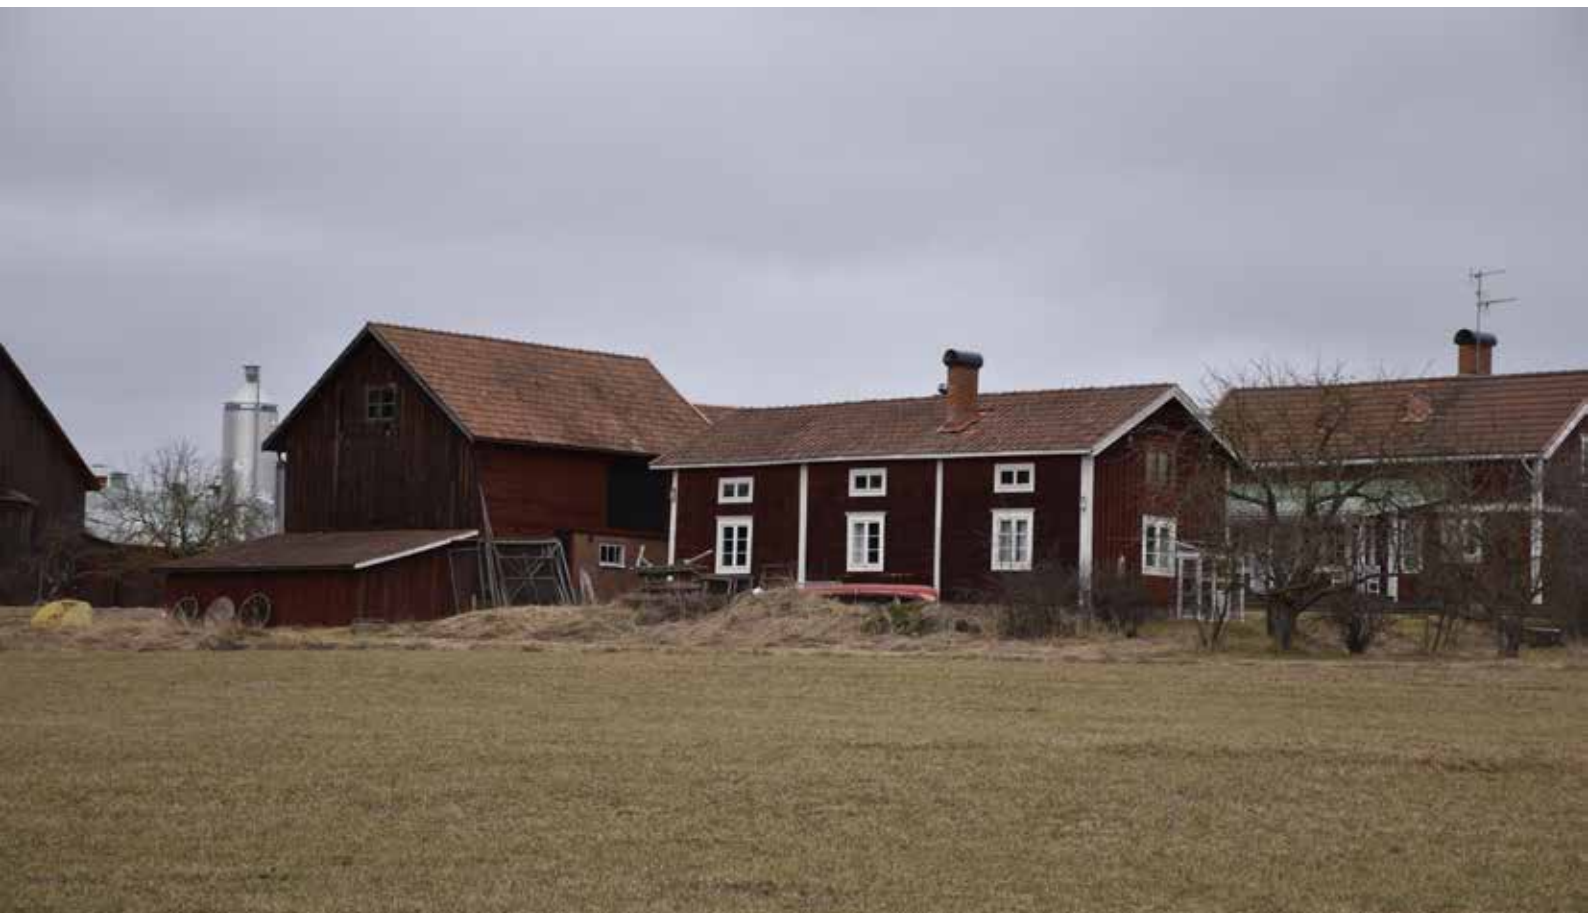
*Ålderdomlig parstuga vid kringbyggd gård i Vagnäs. Byggnaden har bevarad karaktär från 1800-talets senare hälft. Vagnäs 4:7.*

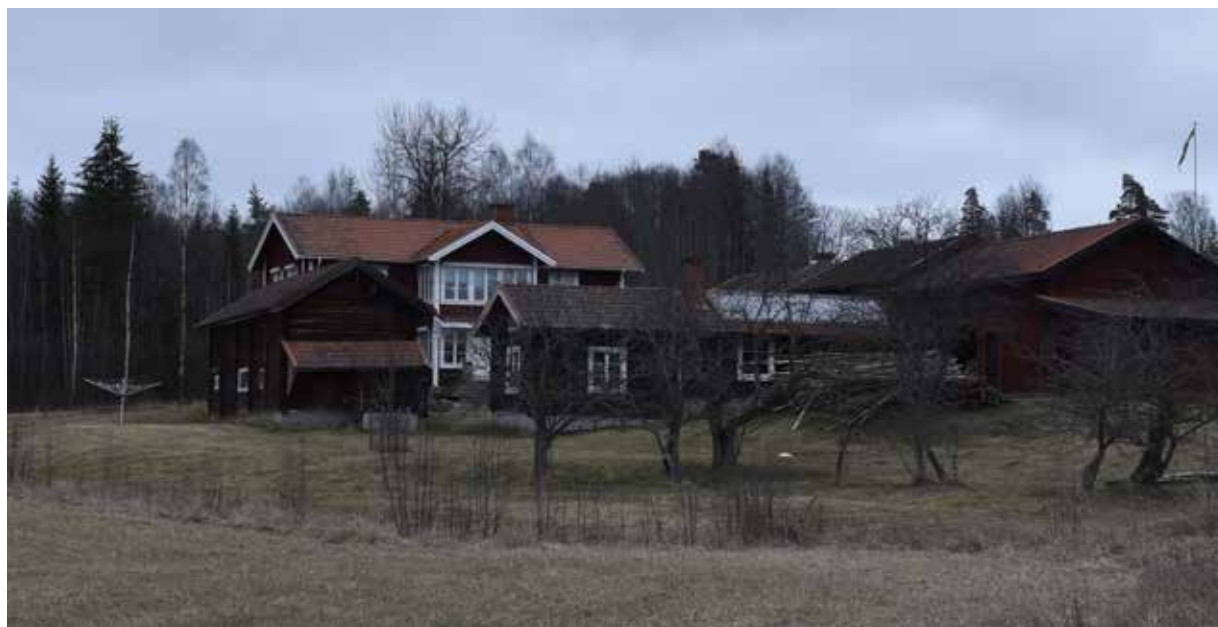
*Trons i Åjer är fyrkantsbyggd med intakt månghussystem. Bostadshuset har renoverats i senare tid men är i grunden en ålderdomlig parstuga. Åjer 10:3.*

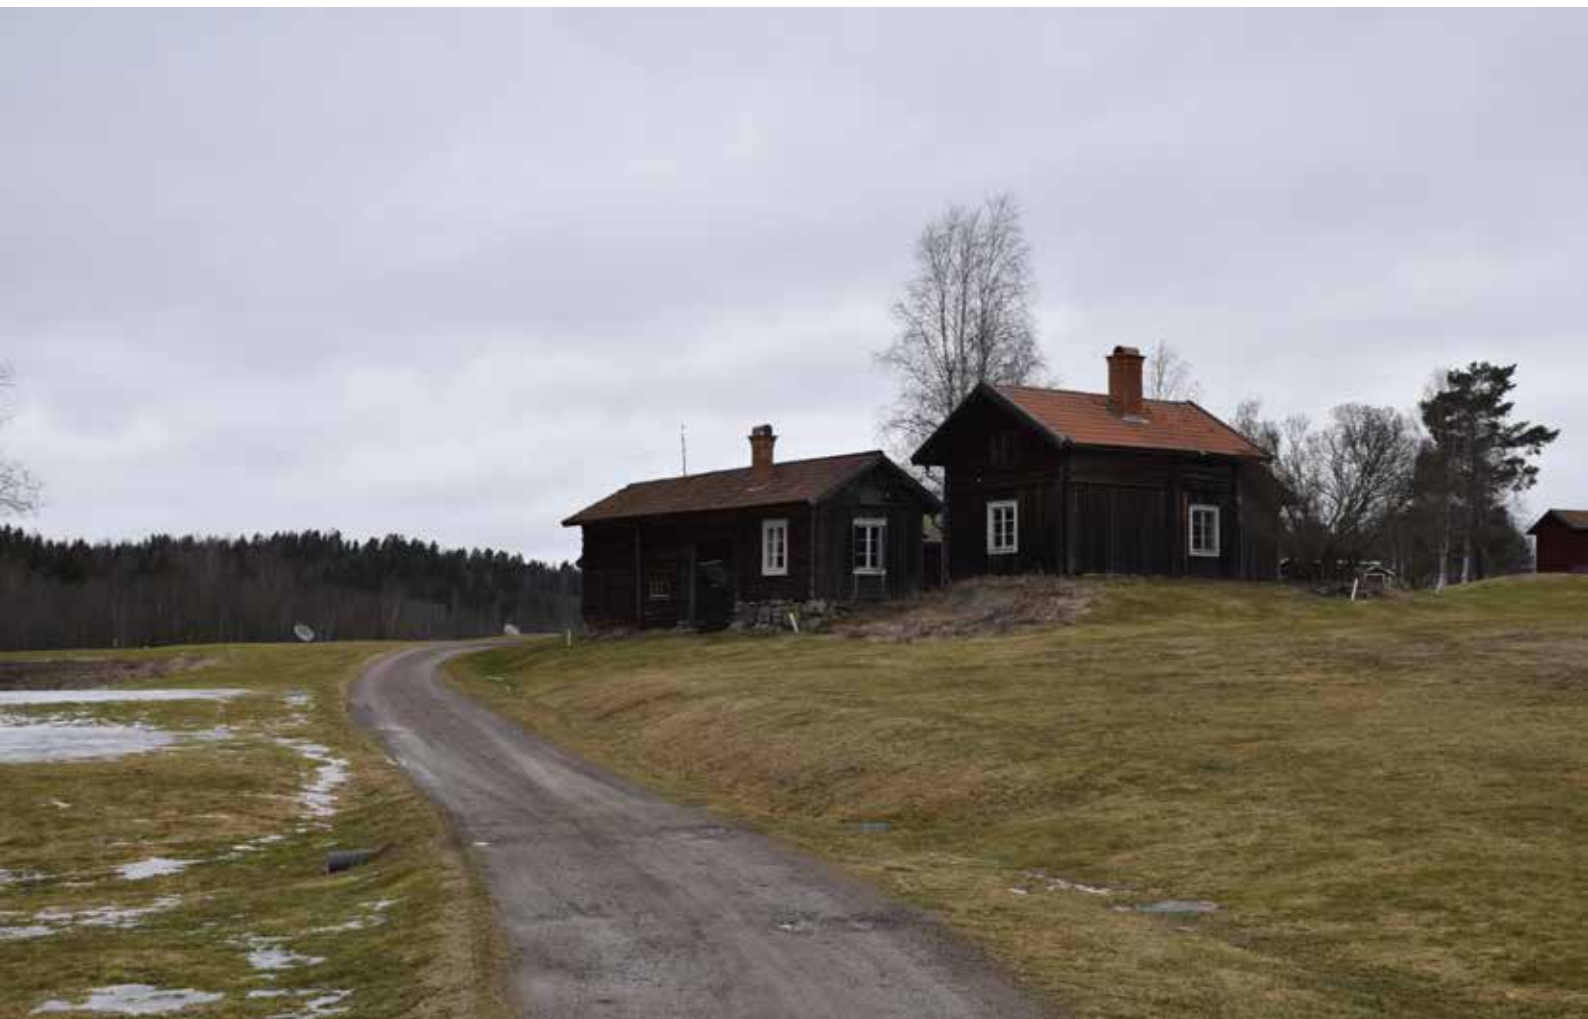
*Den fyrkantsbyggda gården Fält Gärdas, vid storskiftet kallad Ollas, belägen vid golfbanan. Även om gården har kompletterats med byggnader i ett senare skede återspeglas byggnadskicket i det äldre bondesamhället mycket tydligt. Vargnäs 11:8.*

- Gården Fält Gärda vid golfbanan har ett helt intakt, dock delvis rekonstruerat månghussystem (fäjsset med portlader och enkellogen är sent tillkomna). Vid gården finns förutom redan nämnda byggnader loftbod i länga med källarstuga och portlader, enkelstuga i en och en halv våning med blyspröjsade gavelfönster av 1700-talsmodell samt dubbelloge. Fäjsset och enkellogen är möjligen flyttade från någon av gårdarna Knip eller Olles, som var belägna där receptionen till golfklubben idag finns. På gården Sjörs i Lycka (Tibble 41:7) finns dock ett ursprungligt timrat fäjs med hemlighus (dass) bevarat. Byggnaden är ett av få kvarvarande timrade fäjs från tidigt 1800-tal i Leksandsbyarna. De flesta av de bevarade äldre fäjsen finns på fåbodställen.

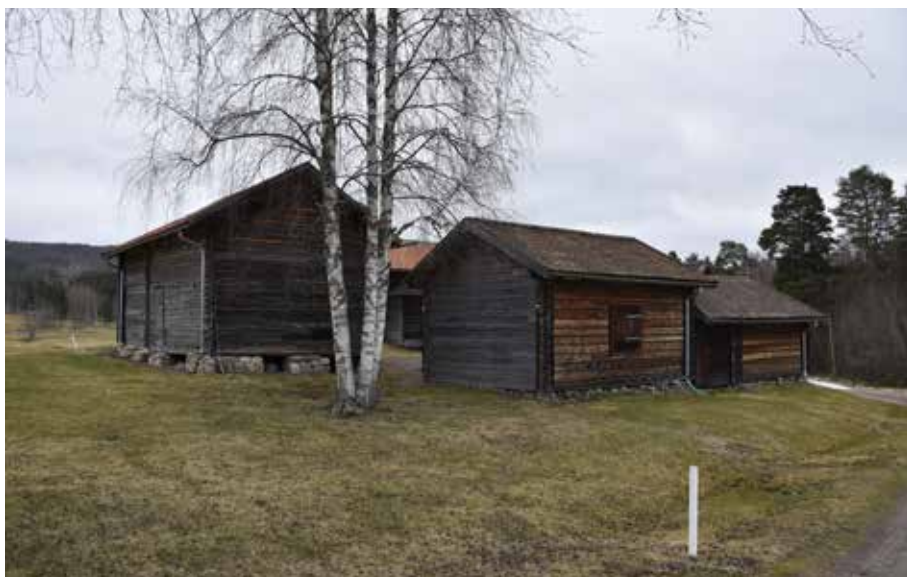
*Fält Gärdas från väster. Enkellogen mitt i bilden samt det fäjs som byggnaden sitter ihop med är sent tillkomna.*

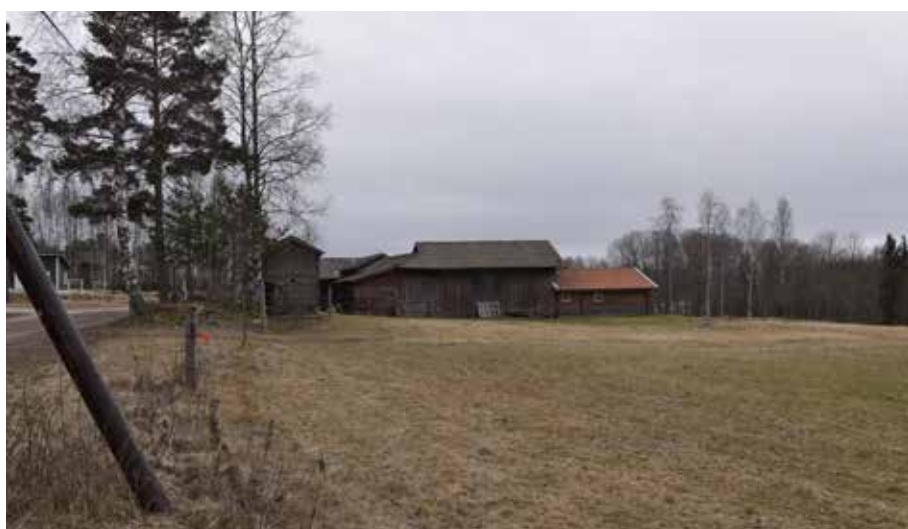
*Sjörs i Lycka med bevarat ålderdomligt fäjs längst till höger i bilden. Tibble 41:7. Gården ombyggdes efter ritningar av arkitekten Hans Blomqvist.*

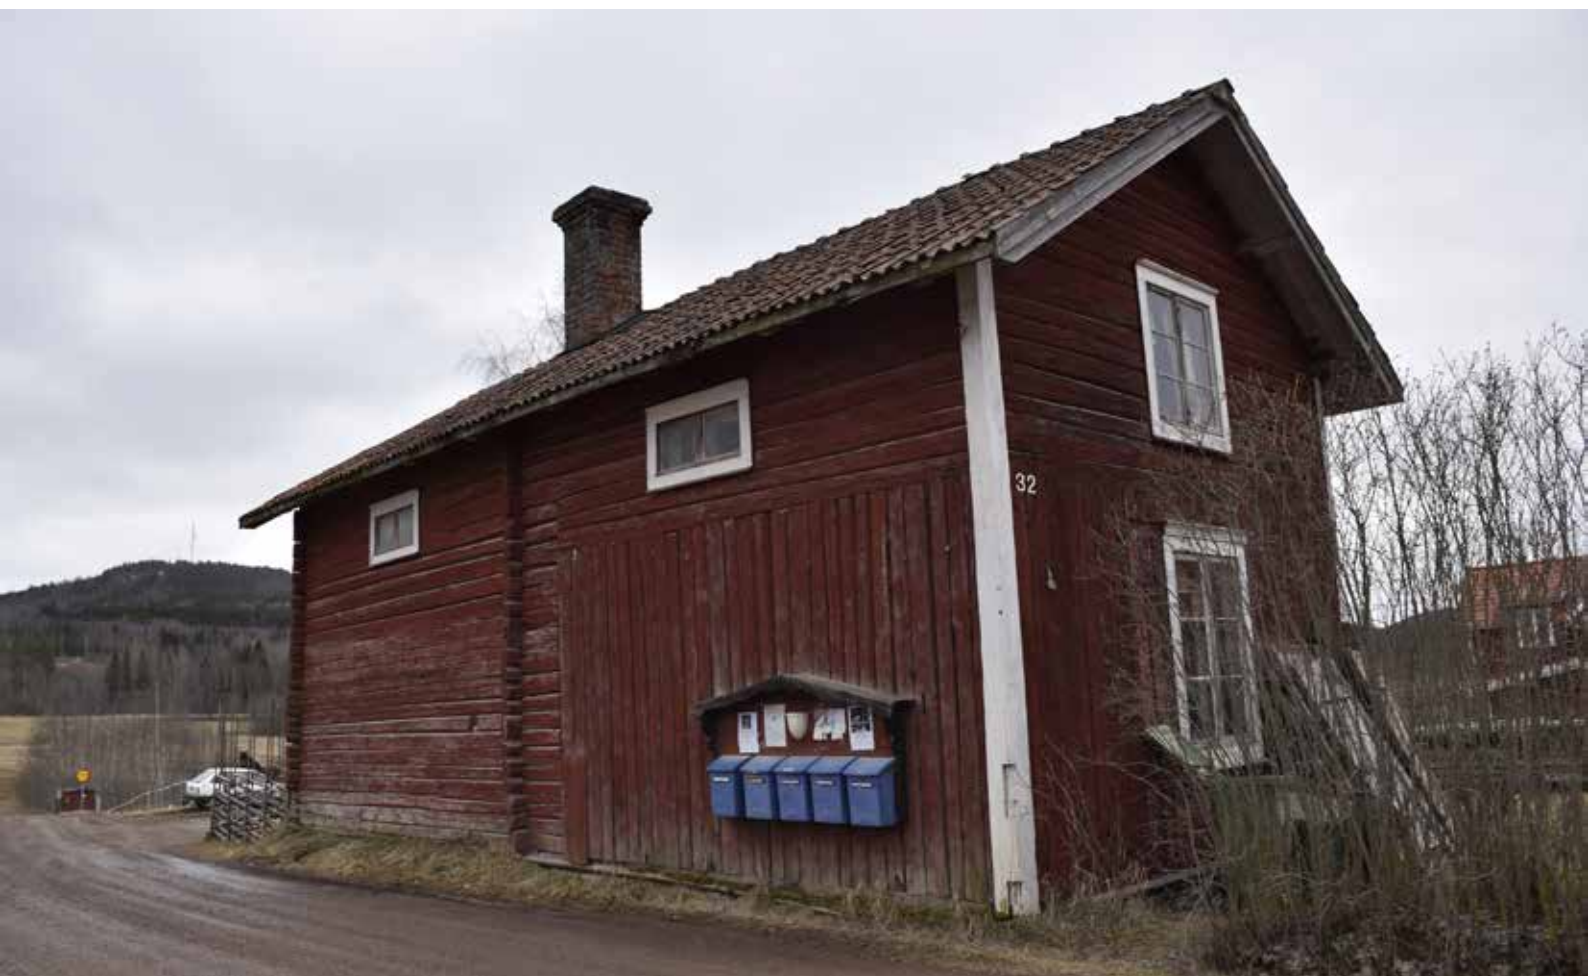
*Ålderdomlig sidokammarstuga vid byvägen i Vargnäs. Byggnaden kan tidigare ha innefattat portlider och ombyggt till sitt nuvarande utseende under 1800-talets senare hälft. Vargnäs 2:11.*

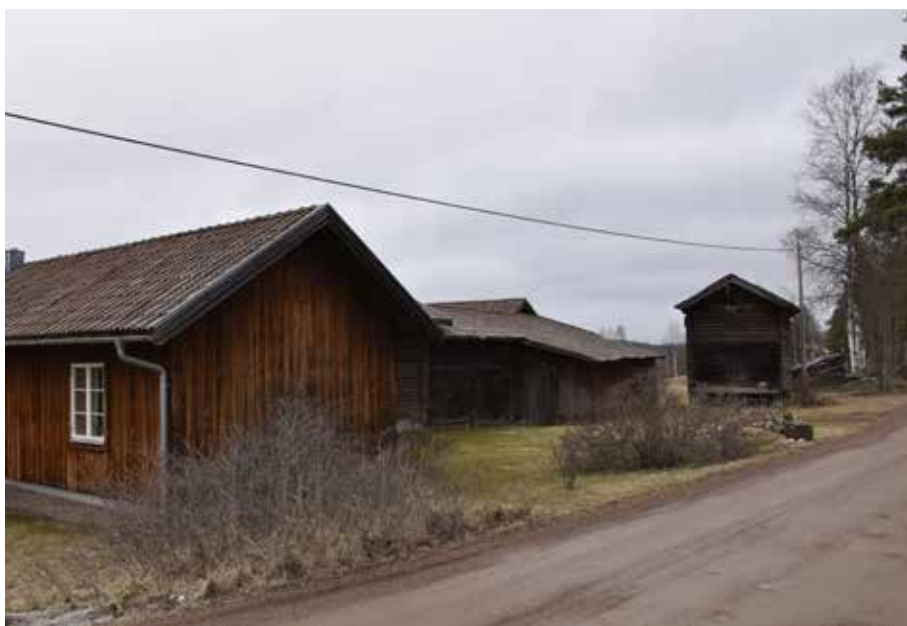
*Sjörsgården i Lycka med ålderdomliga timmerhus, bland annat ett intakt äldre fäjs. Gården har renoverats med varsam hand och under ledning av arkitekt Hans Blomqvist. Tibble 41:7.*

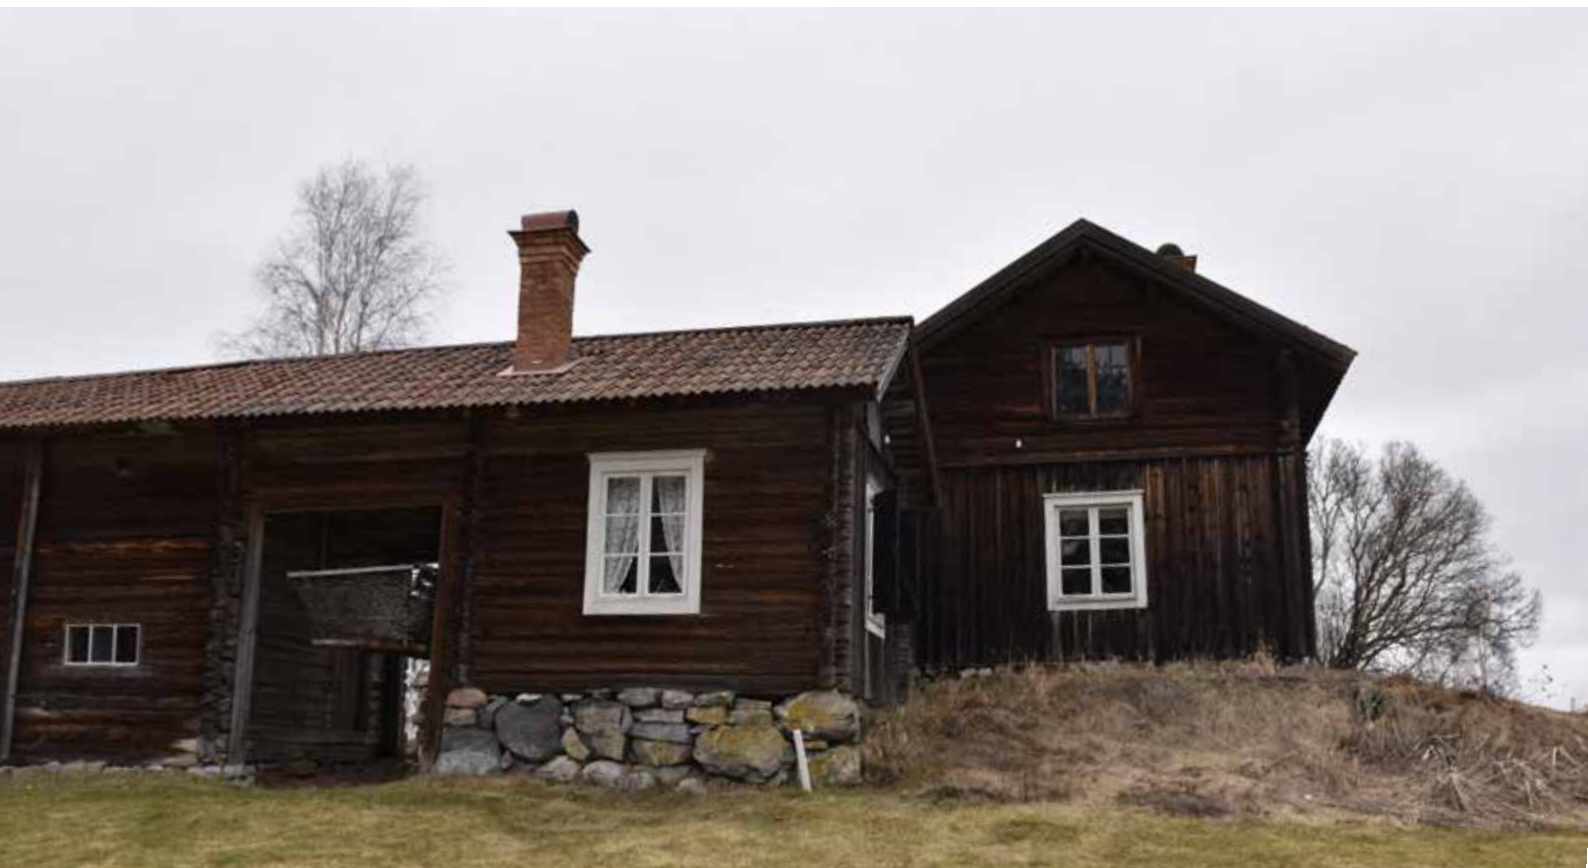
*Fält Gärda vid golfbanan med ålderdomlig källarstuga till vänster och ålderdomlig enkelstuga till höger. Fönstret på enkelstugans övervåning är av en modell som vanligen förekom under 1700-talet. Vargnäs 11:8.*

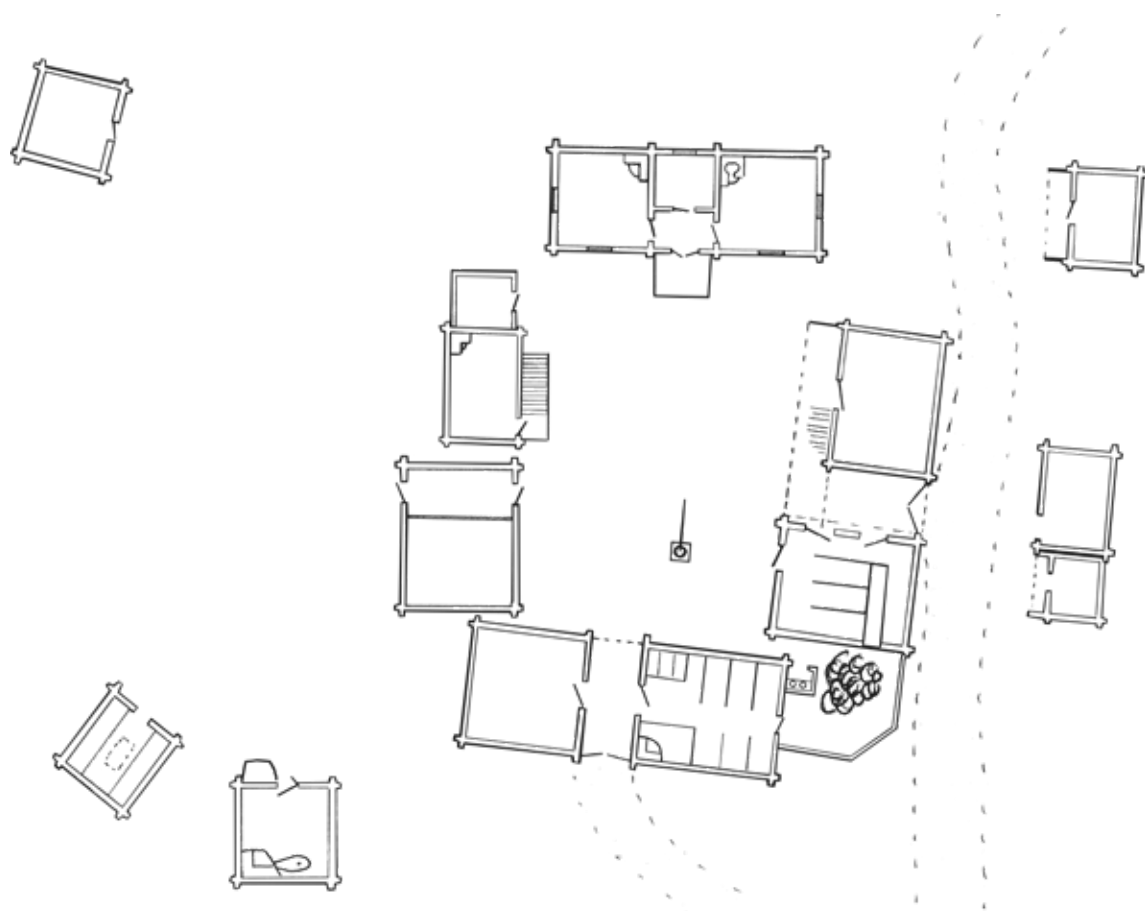
Kringbyggd gård med ålderdomliga timmerhus. längst upp från vänster: hölada, parstuga (bostadshus), långsideshärbre, källarstuga, loftbyggnad med portlider, vagnsbod sammanbyggd med kortsideshärbre, tröskloge, brunn, stall, torkhus, smedja, lada och fähus med portlider och dyngstad.

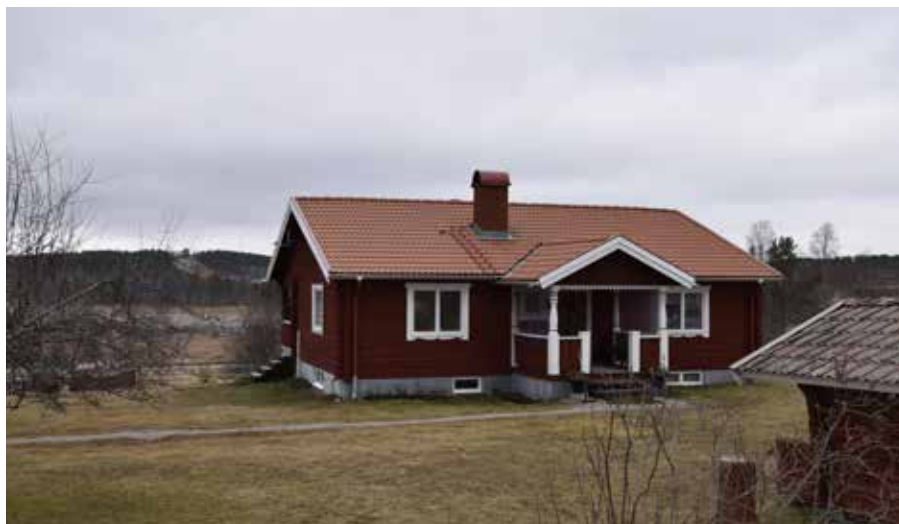
*Modernistisk timmervilla med tidstypisk allmogein-  
spirerad farstukvist. Tibble  
37:4.*

- Timrade småhus tillkomna under 1900-talet. Några värdefulla exempel finns på fastigheterna Tibble 37:4, Tibble 8:9 och Tibble 8:6.
- Byggnadernas befintliga timmerstommar, former och storlekar.

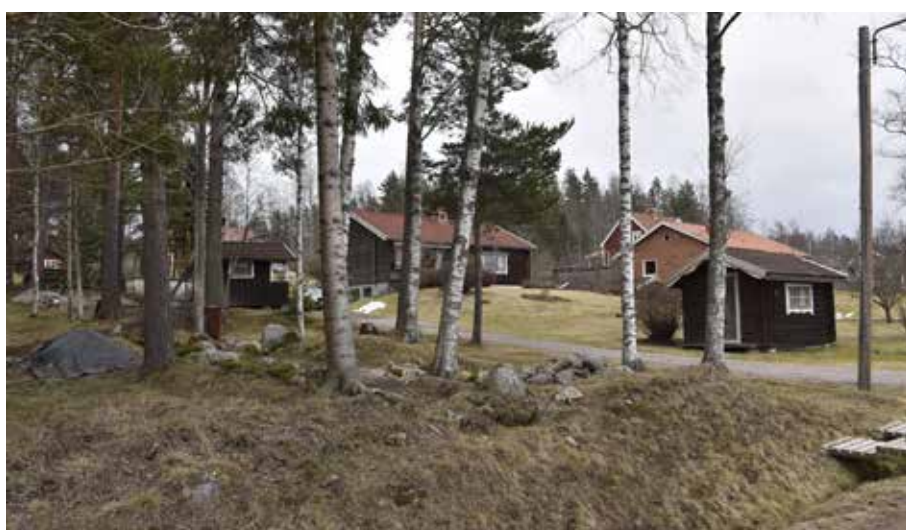
*Kontraster och likheter  
mellan timmervilla och  
tegelvilla från samma  
tidsperiod i södra delen av  
Lycka. Tibble 8:9.*

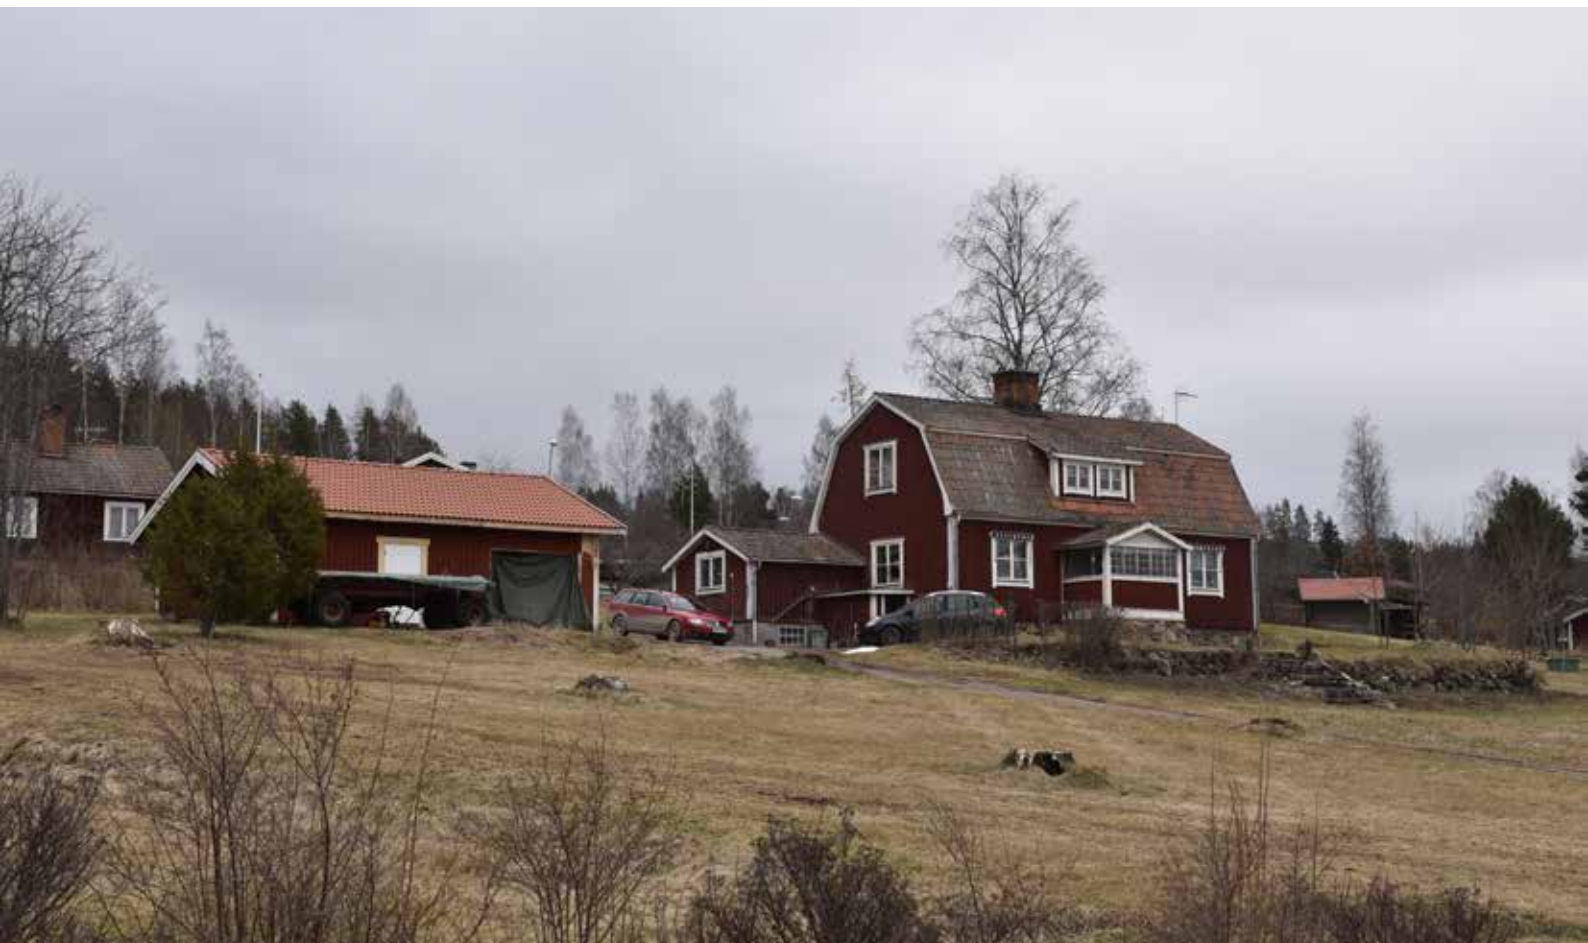
*Välbevarat småhus tidstypiskt för 1920-talet i södra delen av Lycka. Tibble 21:3.*

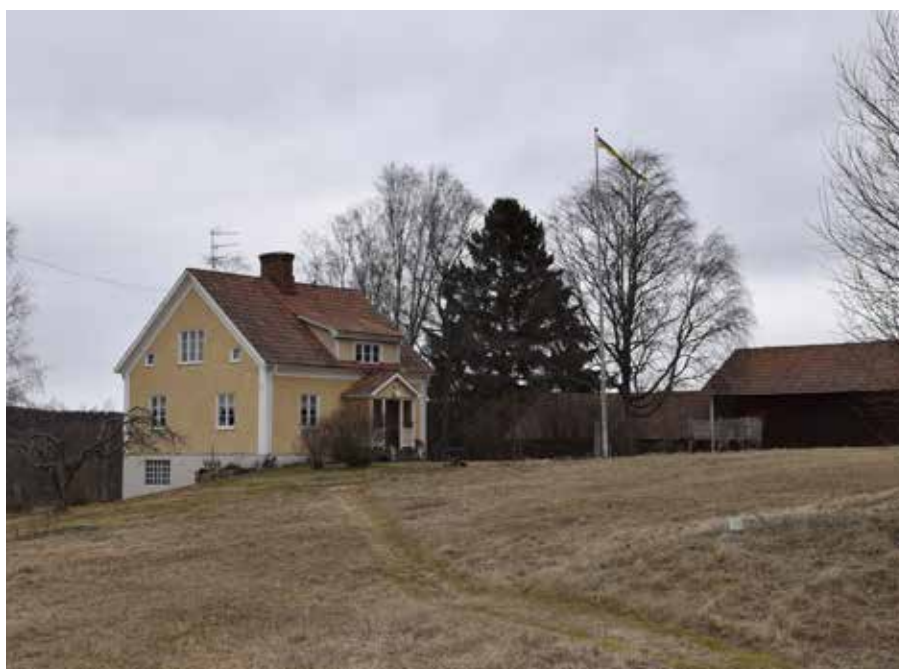
*Gård med välbevarad  
1920-talskaraktär i norra  
delen av Lycka. Tibble 36:3.*
